국지성 집중강우 인한 비탈면 붕괴 과거 사례 분석

김낙영
도로교통연구원 수석연구원

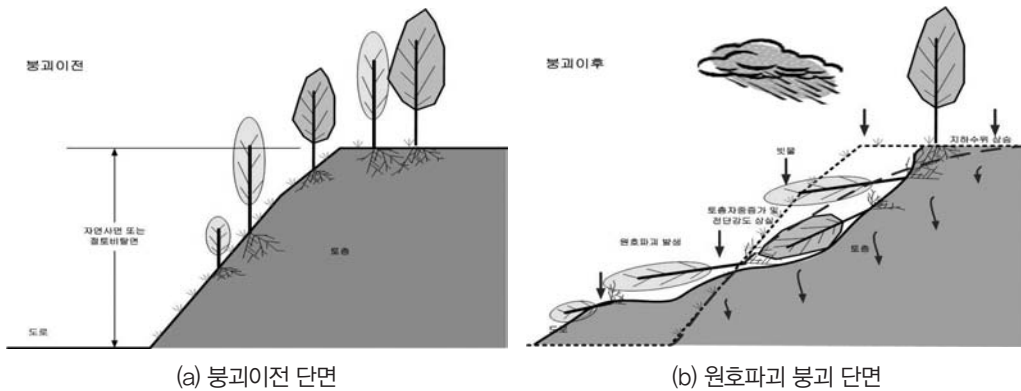
그림 4.1 원호파괴 유형 붕괴개요도

원호파괴 비탈면 붕괴 유형은 풍화로 인해 약화된 토층이 강우 및 지표수의 유입으로 인해 수위 상승으로 자중증가 및 전단강도 상실로 인해 원호형의 붕괴발생하는 것으로 다음 그림 4.1과 같다

(a) 붕괴이전 단면

(b) 원호파괴 붕괴 단면

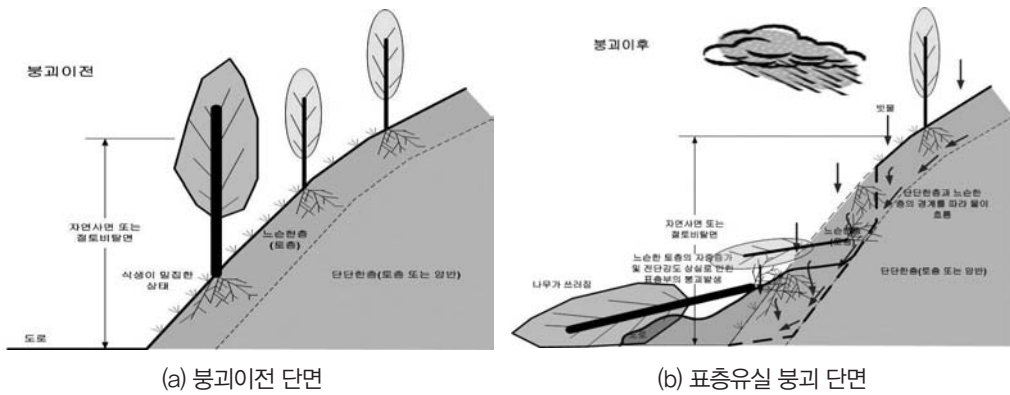
그림 4.3 표층유실 유형의 붕괴개요도

표층유실 비탈면 붕괴유형은 강우 및 동결융해로 느슨해진 토층과 단단한 층사이를 따라 물이 침투 흐르면서 이 면을 따라 표층이 탈리되는 붕괴유형으로 다음 그림 4.3과 같다.

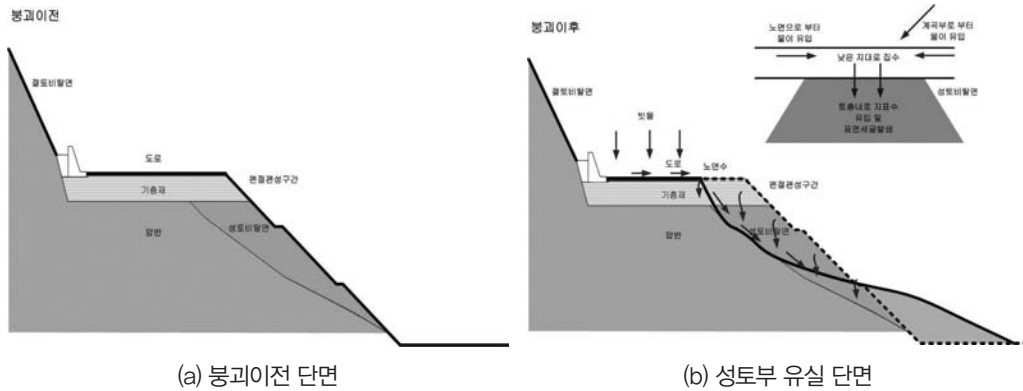
그림 4.7 편성 구간의 성토비탈면 유실 개요도

노면수 유입으로 인한 성토비탈면 붕괴는 다음 그림 4.7과 같이 암반위에 성토를 실시한 편절편 성 구간에서 집중강우시 계곡부 및 노면수가 성토비탈면으로 유입되어 암반면 위로 지하수가 흘러 토사가 세굴 및 유실되고 상부 토층이 유실되면서 붕괴가 발생하는 유형이다.

인접부에 비탈면이 붕괴된 토사나 토석류가 발생되어 유로를 차단시키는 지역과 도로의 구조상 집수가 잘 되는 지역에서 붕괴발생빈도가 높고 암반면 위에 시공된 석축이나 옹벽구조물이 토사층의 유실로 인해 붕괴가 발생된다.
