침성대의 축조현황을 고려한 구조적 특성평가

Structural Characteristics Evaluation Considering Construction Circumstances of Cheomseongdae

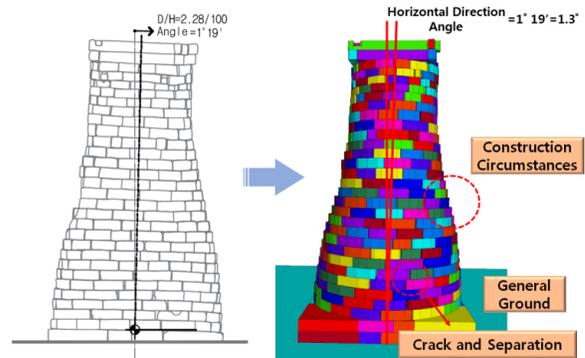
<Fig. 7> Basic damage modelling

이격 등 각종 손상현황과 내부의 적심을 고려하였고 특히 <Fig. 7>과 같이 침성대의 수평방향 기울기 1°19' (약 1.3°)를 반영하였다. 또한 구조해석을 위한 작용하중으로는 석재의 자중을 연직하중으로 입력하였다.

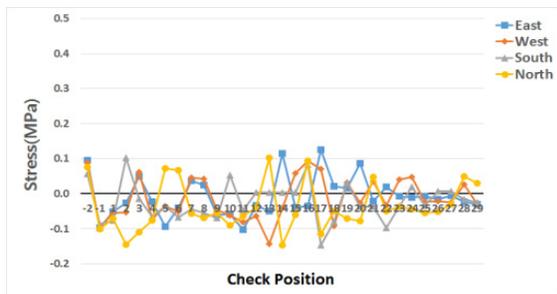
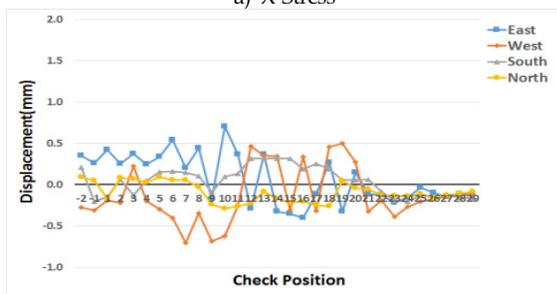
〈Fig. 10〉 X-Stress and displacement

〈Fig. 10〉과 같이 X축 응력검토결과, 일부 단을 제외하면 전체적으로 유사한 경향이 나타났으며, 하부에서는 북측에서 상대적으로 큰 경향이 나타나고 나머지 부분은 서로 비슷한 경향을 보여주었다. 또한 X축 변위검토결과, 동측과 서측의 변위가 하부에서 서로 반대방향으로 나타나며, 남측과 북측에 비해 상대적으로 큰 변위값을 보여주었는데 이는 하부의 벌어짐 현상과 관련이 있음을 나타낸다.

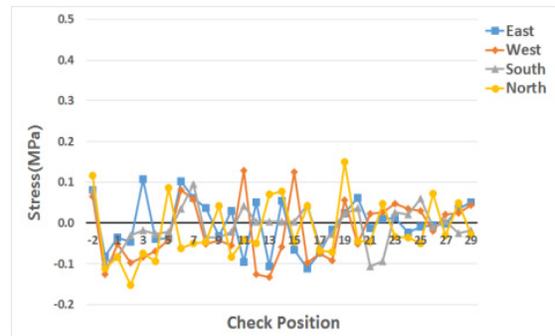
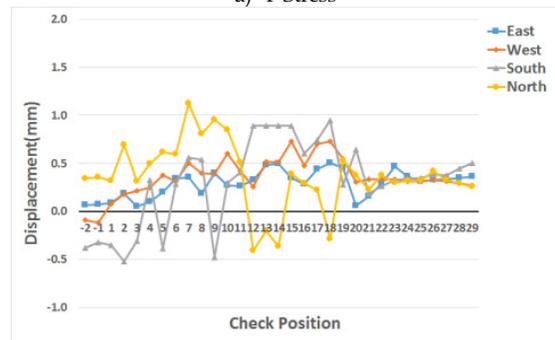
〈Fig. 11〉 Y-Stress and displacement

〈Fig. 11〉과 같이 Y축 응력검토결과, 전체적으로 비슷한 경향을 보여주었으며, 대체적으로 서측과 북측의 결과값이 상대적으로 크게 나타났고 남측의 결과값이 작게 나타났다. 또한 Y축 변위검토결과, 전체적으로 적심으로 채워져 있는 하부에서 북측의 변위가 다른 방향에 비해 상대적으로 크게 나타났다. 특히, 동측과 서측은 기단석에서 18단까지 변위가 증가하다가 20단까지는 떨어진 뒤 다시 증가하는 경향이 나타났는데 이는 19단과 20단에 위치하는 비너석이 어느정도 긴결재 역할을 한 것으로 판단된다.

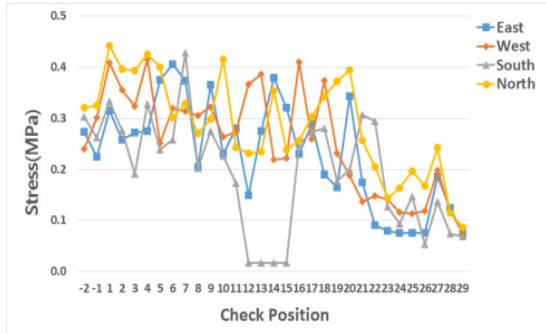
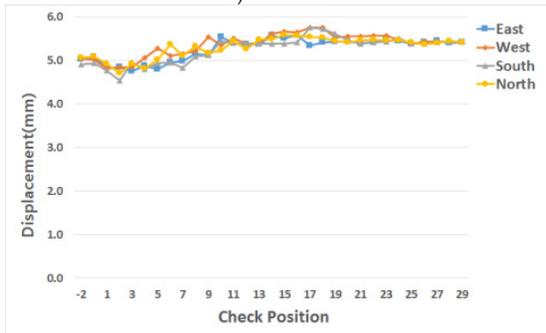
<Fig. 12> Z-Stress and displacement

〈Fig. 12〉와 같이 Z축 응력검토결과, 전체적으로 X축, Y축 응력에 비해 상대적으로 변동폭이 크게 나타났으며, 상부에서 하부로 갈수록 응력값이 증가하는 경향을 보여주었다. 또한 Z축 변위검토결과, 모든 방향에서 하부에서 상부까지 4.5~5.8mm의 거의 일정한 변위값이 나타났다.

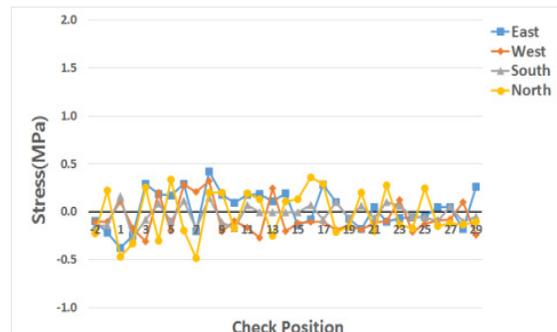
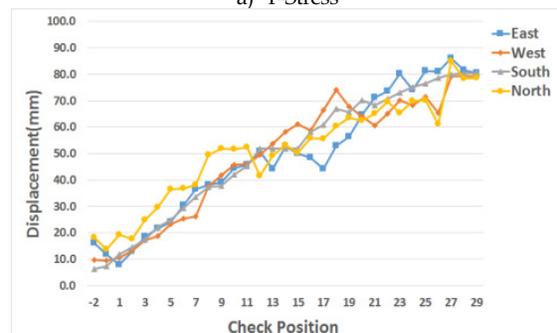
<Fig. 14> Y-Stress and displacement

<Fig. 14>와 같이 Y축 응력검토결과, 모든 방향에서 유사한 경향을 나타내고 있으며, 특히 북측에서 상대적으로 큰 경향을 보여주고 남측에서 작은 경향을 보여주었다. Y축 변위검토결과, 전체적으로 하부에서 상부로 갈수록 변위값이 증가하는 경향을 보여주었고, 특히 적심이 채워져 있는 하부에서는 북측의 결과값이 상대적으로 크게 나타났다.

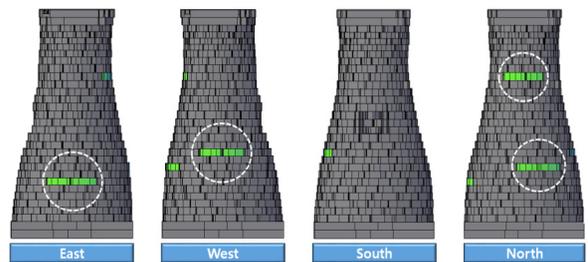
〈Fig. 17〉 Separation check position

침성대에 이격이 발생된 부재에 대해서 벌어짐 현상의 진행 여부를 파악하기 위해 <Fig. 17>과 같이 지반침하 반영모델을 대상으로 동측 6단, 서측 10단, 북측 8단 및 20단에 이미 이격이 발생한 부재를 선정하여 X축 및 Y축 변위를 검토하였다.
