## 정수장의 노후 급속 모래여과지 진단 및 개량

부산시 상수도사업본부 수질연구소, <sup>1)</sup>부산시 상수도사업본부 화명정수사업소

### Diagnosis and Renovation of a Time-worn Rapid Sand Filter used for Drinking Water Treatment

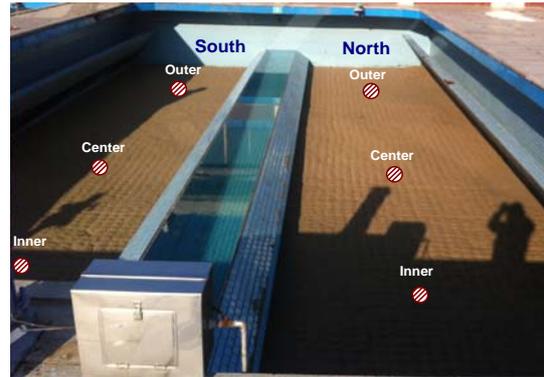
Fig. 1. Figure of time-worn rapid sand filter and sampling sites.

여층 깊이별 여재 입경분포 및 여재 오염도 조사를 위해 여과지 퇴수로를 중심으로 좌우편 여상 안쪽, 중앙 및 바깥위치의 여재를 표층, 50 cm 및 100 cm 깊이의 여과사를 채취하였으며, Fig. 1에 채취 위치를 나타냈다. 여재 오염도 측정은 각각의 채취 위치에서 깊이별로 채취된 여과사 100 g씩을 순수 100 mL에 취해 격렬히 혼합한 후 각각의 여과사들에서 탈리되어 순수에 잔류하는 탁도를 측정하였다. 또한, 입경분포 조사는 체눈 크기

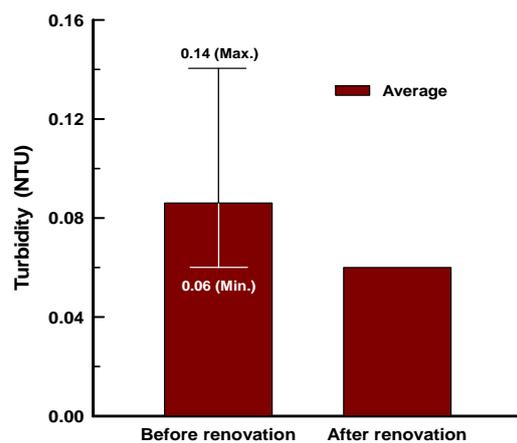
Fig. 5. Comparing filtrates turbidity of renovated filter with existing filter for 10 hours.

노후 급속 모래여과지의 개량효과를 평가하기 위하여 개량된 급속 모래여과지와 노후된 이웃 급속 모래여과지에 대한 처리수의 탁도를 평가하였다. 실험에 사용된 두 여과지를 동일한 조건으로 역세척하고 여과지가 안정화된 이후에 동일한 유입수 조건에서 10시간 동안 매 15분마다 여과된 처리수를 채수하여 탁도를 측정하였으며, 그 결과를 Fig. 5에 나타내었다.

Fig. 5에서 볼 수 있듯이 노후된 이웃 여과지의 처리수 탁도는 10시간 동안의 실험기간 동안 0.06~0.14 NTU의 범위였으며, 평균 탁도는 0.086 NTU를 나타내었다. 반면 개량된 급속 모래여과지 처리수의 탁도는 10시간의 실험기간 동안 초기부터 0.06 NTU를 유지하여 노후 급속 모래여과지에 비해 우수한 여과효율을 나타내었다. 이러한 현상은 앞에서 서술한 바와 같이 역세척시 공급되는 공기의 균등한 분배로 인해 전체 여과지 면적에 균등한 역세척이 실시되어 여과지 일부분으로 편중된 여과현상이 발생하지 않아 안정한 여과수 탁도를 유지한 것으로 보인다.

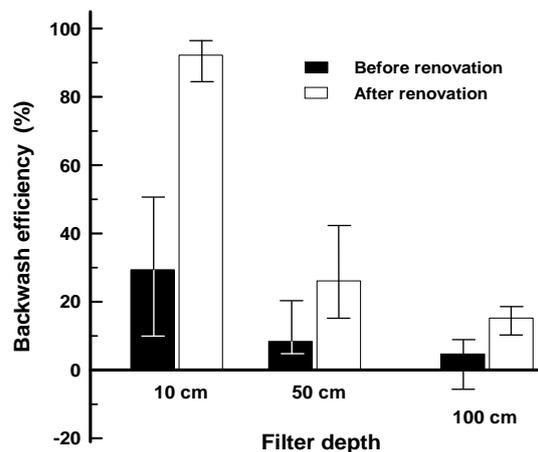
**Fig. 6.** Comparing removal efficiency of attached turbidity of renovated filter with existing filter after backwash.

개량된 급속 모래여과지와 노후된 이웃 급속 모래여과지에 대해 여층 깊이별 여과사 부착탁질을 조사한 후에 동일한 조건에서 역세척을 수행한 다음, 역세척에 따른 여과사 부착탁질 회복율을 조사한 것을 Fig. 6에 나타내었다. Fig. 6에서 볼 수 있듯이 개량 후 역세척에 따른

여과사 부착탁질 회복율은 표층 10 cm의 경우 평균 94% 정도로 나타나 노후 여과지의 29%에 비해 월등히 높은 회복율을 나타내었으며, 여층 50 cm 및 100 cm 하부의 경우도 개량된 여과지가 26%와 15%로 노후 여과지의 8%와 5%에 비해 높은 회복율을 보였다.

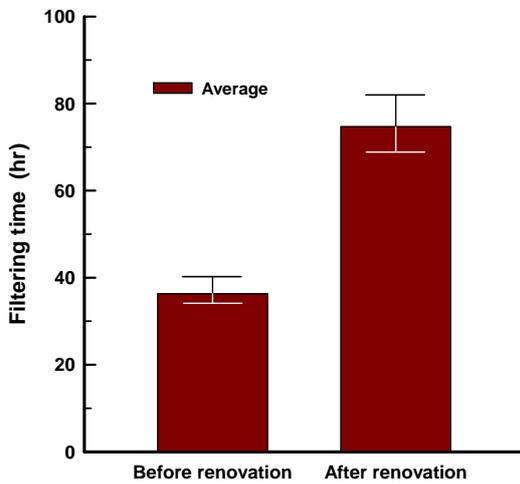
**Fig. 7.** Filtering time before and after renovation of underdrain system.

노후 급속 모래여과지의 개량 효과를 평가하기 위하여 개량된 급속 모래여과지와 노후된 이웃 급속 모래여과지에 대해 역세척 후 여과 지속시간을 동일한 조건에서 비교한 결과를 Fig. 7에 나타내었다. 역세척이 완료 후부터 동일한 유입수 조건에서 정수변 개도율 60% 이상 열림이 지속되는 시간을 측정하여 여과 지속시간으로 평가하였다. 개량 여과지와 노후 여과지의 여과 지속시간 측정실험은 3회 수행하였으며, 여과지 개량결과 여과

지속시간은 약 2배 정도 증가하였다.
