저성장속도 화재에서의 스프링클러 헤드 동작특성에 관한 실험적 연구

경기대학교 대학원 도시방재학과

An Experimental Study on Characteristics of Sprinkler Head Activation in Low Growth Rate Fire

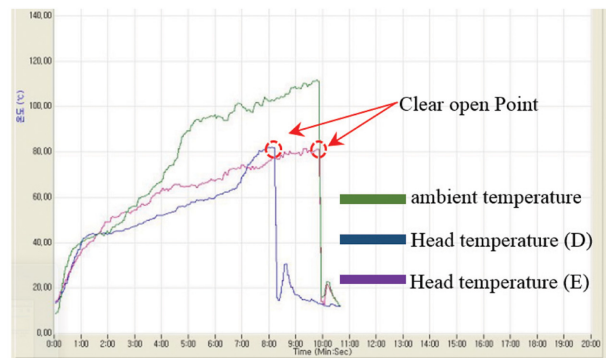
(b) T-S curve (sample D, E - Clear open)

실험결과 A, C 2종의 헤드에서는 50% 확률로 Cold Soldering이 발생되었고 사전 예비 실험에서도 많은 문제가 발견되었던 B 제품은 100% 확률로 Cold Soldering 현상이 발생되었다. 이에 반해 D, E 2종의 모든 조건에서 100% 완전한 동작특성을 나타내었다. 헤드의 작동온도는 “E” 제품이 가장 낮았으며 “D” 제품은 2번 모두 같은 온도에서 동작되었고 “B” 제품의 경우 반응온도가 다른 실험체에 비해 상대적으로 높은 것을 관찰할 수 있었다. 실험에 대한 상세한 데이터는 Table 2와 같으며 Cold Soldering 현상이 발생된 경우 헤드의 누설틈새 크기에 따라 감열체 및 헤드 주변온도 하강정도의 차이가 발생할 수는 있으나 완전히 개방된 헤드의 온도-시간곡선에 비하여 완만한 하강곡선을 나타내는 것을 Figure 5에서 확인할 수 있다. Figure 5의 (a)의 경우 Cold Soldering이 발생된 헤드의 그래프로 최상부의 선은 헤드 주변, 하부의 2개 곡선은 스프링클러 헤드 감열판의 부착된 온도센서가 나타내는 곡선

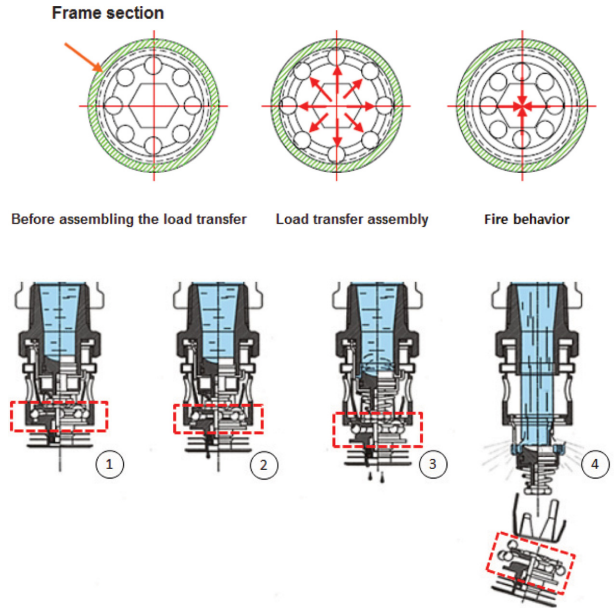
Figure 9. “O” Ring type.⁽⁶⁾

실험에서 모든 경우에 정상적인 작동을 하였던 D, E 제품(“O” Ring type)의 경우에는 분해조립하중의 분배 매커니즘에서 공통적인 방법이 사용되고 있는데 이것은 Figure 9와 같이 다수의 Ball과 고장력 스프링이 분해하중을 균등

하게 분배하여 화재로 인해 가용합금부분이 용융될 때 분해부가 균형을 잃지 않고 완전히 이탈되는 순간까지 분해부를 밀어 준다는 것이다.

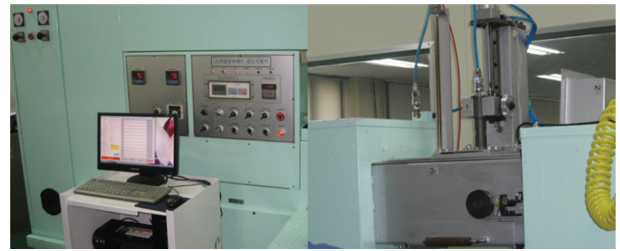
Figure 11. Sensitivity test apparatus.

스프링클러 헤드의 형식승인 및 제품검사 기술기준에서 정하고 있는 감도시험과 작동시험은 실제 스프링클러 헤드가 처해지는 현장 및 시스템의 환경을 반영하고 있지 못하다는 문제점을 가지고 있다. 즉, 현장에 설치되는 스프링클러 시스템의 경우 헤드 개방 전 헤드 1차측에 가압수가 충만해 있으나 감도 및 작동시험에서는 이를 반영하고 있지 않다는 것이다. 감도시험은 Figure 11의 시험장치의 유로 내부에 스프링클러를 설치하고 유로를 통해 기준에서 정하는 온도의 기류를 흐르게 하여 스프링클러 헤드의 반응시간을 확인하는 것으로 RTI의 적합성을 확인하는 시험이며 이 시험에서 스프링클러 헤드 1차측에는 가압공기

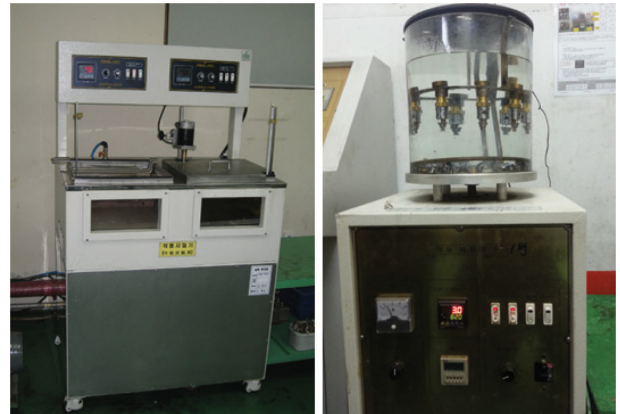
Figure 12. Operation test device.

또한, 작동시험은 스프링클러 감열부가 표시온도의 허용범위 내에서 정상적으로 작동하는지의 여부를 검증하는 시험으로 Figure 12와 같이 액조 내에서 헤드를 고정시킨 상태에서 진행되며 헤드 1차측에는 아무것도 연결되지 않는다. 따라서 실제 스프링클러 시스템을 반영한 본 연구에서는 Cold Soldering이 확인되었으나 감도 및 작동시험기준에서는 Cold Soldering이 확인될 수 없었던 것은 분해부의 불균형한 이탈이 이루어지는 시점에서 그 틈새로 누설될 수 있는 물이 없었기 때문에 Cold Soldering과 같은 가용합금이 부분적으로 용해되어 틈새가 발생하는 현상이 발생하는 상태에서도 가용합금은 계속 수열을 받아 완전히 용융하여 분해부가 이탈 할 수 있었기 때문이라 판단된다.

2) 연구과정에서 발생된 저성장속도 화재 분위기에서의 스프링클러 헤드의 Cold Soldering 현상은 스프링클러 헤드의 구조적인 결함에서 발생하는 것이므로 이에 대한 정밀한 추가적인 연구를 통해 용인할 수 있는 결함인지의 여부를 확인할 필요성과 더불어 이와 같은 현상을 특정제품의 구조적인 특성으로 인한 문제라고 국한시키기보다는 소방대상물의 다양한 화재특성과 스프링클러 시스템을 전반적으로 고려한 실제화재 시험의 도입 및 제조사로 하여금 고품질 제품의 생산 및 보급을 위한 자발적인 노력을 유도할 수 있는 제도적인 보완대책을 마련해야할 것이다.
