기계설비 시공개선 사례

한국종합건설기계설비협의회(회장 이용우)가 지난 2014년 '기계설비시공 개선사례집'을 발간했다. 2004년 초판본 발간에 이어 2008년 1차 개정판이 나온 후 2차 개정판이다. 기계설비시공 개선사례집은 그동안 기계설비 관련 종사자들의 지침이나 교육 등의 참고자료로 적극 활용되어 기계설비업계 발전에 기여해왔다. 그러나 시간이 흐름에 따라 기술의 발전, 새로운 분야 부각, 기존과 다른 다양한 기술적 해결방안이 도출되면서 수정 및 보완의 필요성이 대두되었다. 이에 따라 협의회는 2012년 3월 2차 개정판을 발간키로 의결하고 협의회 회원 중 13명의 전문가를 2차 개정판 편집위원(위원장 이재곤)으로 선임, 개정판 발간작업에 들어가 2년여의 작업 끝에 결실을 맺었다. 본지는 기계설비시공 개선사례집이 전 건설현장에서 정밀시공을 위한 현장 실무가이드로 정착할 수 있도록 연재 중이다. [편집자 주]

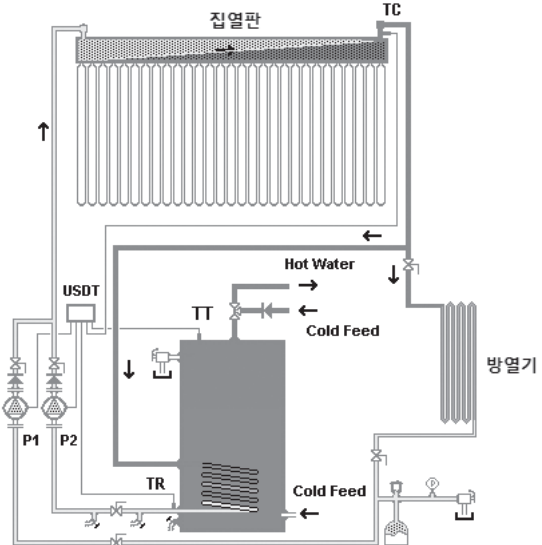
1) 단일 진공관 집열기

맥주병 형태의 1중 유리관 방식이며, 관의 내부 전체가 진공 상태이다.

고온영역(90~120°C)에서 효율이 높아 중온수에 주로 적용한다.

- 장점
 - 히트파이프 방식으로 120°C 정도의 중온수를 발생시킬 수 있다.
 - 대형 관에 적합하다.
- 단점
 - 맥주병 형태의 금속부와 유리부를 접합하는 상부구조로 열팽창계수 차로 인한 균열에 취약하며 열손실 과다로 적용치 않음

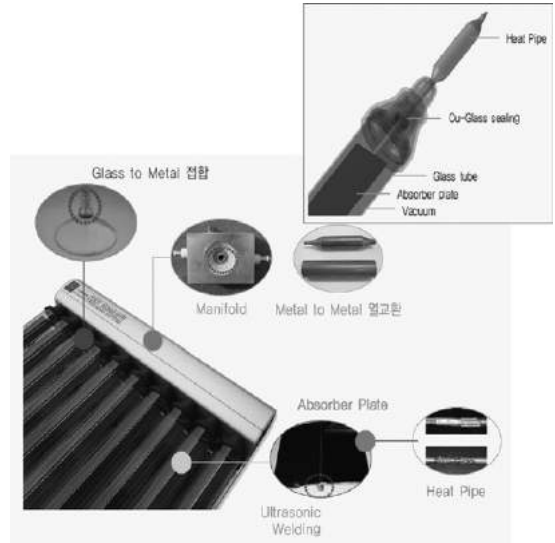
2) 2중 진공관 집열기

보온병 형태의 외벽/내벽 2중관 방식이며, 내외벽 사이 부분이 진공이다. 고온영역(90~120°C)에서 집열 효율이 높다.

- 장점
 - 진공 단열 방식으로 동절기에 단열효율이 높다.
 - 개별 진공관으로 구성되며, 일부 파손시 수리가 쉽다.
- 단점
 - 보온병 형태의 구조적 문제로 전체 면적의 채광이 곤란하다.
 - 유리관 사이의 유휴공간이 발생하며, 이의 보완을 위한 후면 반사판이 고가이다.
