## 전기화학 임피던스 분석을 통한 자동차용 코일스프링 강의 부식 평가

## Study on Corrosion of Automotive Coil Spring Steel by Electrochemical Impedance Spectroscopy

Coil spring steels from the automobile suspension part after field exposure for 10 years and those after anti-corrosion validation test in proving ground of 5,000 ~ 10,000 km were examined for corrosion damages. Partial loss of paint, accumulation of corrosion product, and cracking of paint and superficial material were observed. The surface and subsurface region of spring steels had compressive residual stress and high hardness by shot peening. The surface hardness values of the specimens were 620 ~ 670 Hv. They were 60 ~ 80 Hv higher than those of the samples taken from the middle part of the spring. The maximum compressive stress was -916 ~ -1208 MPa measured at depth of about 100  $\mu\text{m}$ . Electrochemical impedance spectroscopy showed that the resistances of charge transfer and the paint layer of the spring steels ranged from several tens to millions  $\Omega\cdot\text{cm}^2$ . The resistance of the field samples was much higher than that of the proving ground samples used in this study, implying that the proving ground test condition

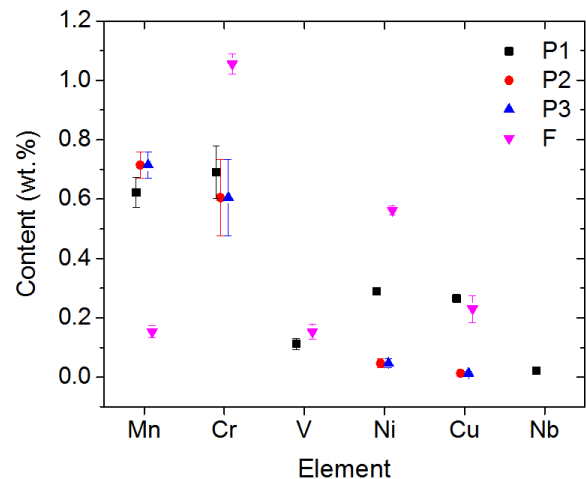
Fig. 1 Chemical composition of coil spring specimens measured by XRF (X-ray Fluorescence) with Fe balance.

네 가지 차량에서 채취한 코일스프링강 시료에 함유된 원소의 함량을 Fe를 제외하고 Fig. 1에 나타내었다. P2와 P3는 거의 같은 조성을 나타내었으며, P1은 P2, P3보다 V, Ni, Cu, Nb가 약간 더 함유된 것으로 나타났다. F 차량은 P1, P2, P3에 비하여 Mn 함량이 적고 Cr과 Ni의 함량이 0.4 ~ 0.5 wt% 가량 높으며, Cu도 0.2 wt% 가량 높게 나타났다.

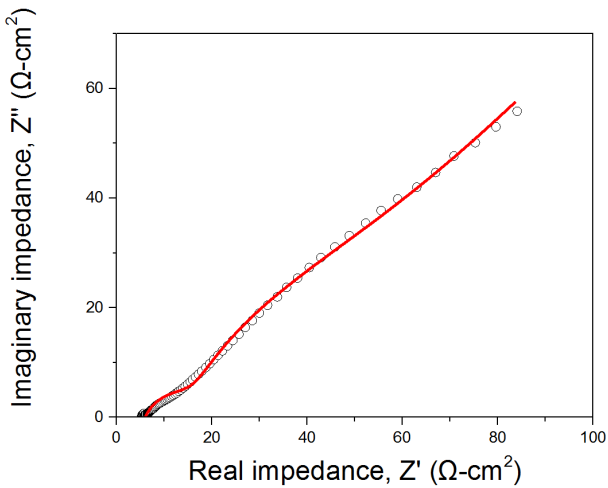
Fig. 6 Nyquist plot for electrochemical impedance of P1 coil spring; (a) impedance magnitude and (b) phase angle as functions of frequency.

부식된 코일스프링 시편의 전기화학 임피던스 측정 결과 및 등가회로를 이용하여 임피던스 스펙트럼을 시물레이션한 결과를 Figs. 6 ~ 9에 함께 나타내었다. Fig. 10의 등가회로에서  $R_s$ 는 전해질 용액의 저항,  $C_c$ 는 도막의 캐패시턴스,  $R_p$ 는 도막의 저항,  $C_{dl}$ 은 전기이중층의 캐패시턴스,  $R_{ct}$ 는 전하이동저항,  $W$ 는 Warburg 임피던스이다. Figs. 6 ~ 9에서, P2와 F의 임피던스 스펙트럼에서는 큰 저항을 나타내는 반원의 그래프가 뚜렷이 나타나나 P1과 P3에서는 고주파 영역에서 작은 저항 성분이 나타나고 저주파 영역에서는 와버그 임피던스 (Warburg impedance)의 특징이 뚜렷하게 나타났다. P1과 P3는 상대적으로 도막의 두께가 얇고

부식 저항성이 낮은 시료로서, 계면 근방에서의 물질 이동이 반응 속도에 크게 영향을 주는 것으로 보인다. 임피던스 스펙트럼의 피팅 결과로부터, 부식 속도를 주로 결정하는 요소인 두 저항의 값을 도출하여 Fig. 11에 나타내었다.  $R_p + R_{ct}$ 의 값은 약  $1.6 \times 10^2 \Omega \cdot \text{cm}^2 \sim 3.3 \times 10^6 \Omega \cdot \text{cm}^2$ 로 시편에 따라 큰 차이가 있었다. P1의 저항이 가장 작고 P3, P2 순이었으며 F의 저항이 다른 시편들보다 월등히 높았다. Fig. 2의 부식 단면 사진과 연관지어 살펴보면, P1의 단면에서 다른 시편들보다 심한 손상이 관찰된 것 (Fig. 2a)은  $R_p + R_{ct}$ 의 값이 가장 작아 부식에 가장 취약하기 때문인 것으로 생각된다. P2, P3의 단면에서는 부식생성물 층이 뚜렷하게 관찰되었는데 (Figs. 2b, c), 이

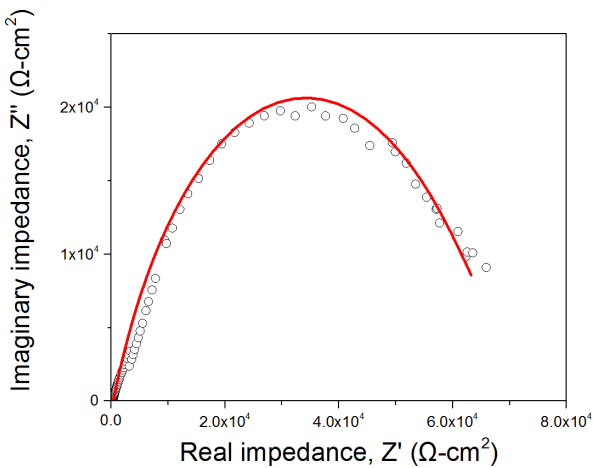
Fig. 7 Bode plot for electrochemical impedance of P2 coil spring; (a) impedance magnitude and (b) phase angle as functions of frequency.

것이  $R_{ct}$ 의 값이  $10^3 \sim 10^4 \Omega \cdot \text{cm}^2$  수준으로 크게 나타난 원인으로 보인다. Fig. 2d에서 F의 부식 손상 정도는 네 시편 중 가장 약한 것으로 보이는데, 도막 및 계면의 저항이 커서 부식 반응의 속도가 매우 느리기 때문으로 판단된다. P1, P2, P3에서  $R_p$ 의 값은 도막이 두꺼울수록 컸다. Fig. 5에서 P1과 P3의 도막 두께가 유사하고 P2의 도막 두께가 이보다 11배 가량 컸는데,  $R_p$ 의 값은 P1, P3에 비하여 P2가 23배 정도 높았다. 도막 두께와  $R_p$  값이 정량적으로 비례하지는 않으나, 상식적으로 예상할 수 있듯이 도막이 두꺼울수록 전기화학적 저항이 커서 부식으로부터 금속을 보호하는 효과가 큰 것으로 볼 수 있다. 반면에, F 차량의 도막 두께는 P1, P3보다 약간 두껍고 P2보다 얇지만  $R_p$ 의 값은 세 가지 내구시험 차량보다 훨씬 높게 나타났다. 조성 분석 결과 (Fig. 1)에서 알 수 있듯이 F 차량의 Cr, Ni 함량이 다른 차량들보다 약간 높으므로 산화 피막의 보호성이 높아 부식 저항성이 상대적으로 우수한 것일 가능성이 있다. 또는 F 차량에 본래 방식 성능이 높은 도장이 적용되었을 수도 있고, 만일 P1, P2, P3 차량과 F 차량의 도장 품질이 크게 다르지 않았다면 이는 실차부식내구시험 차량과 필드 주행 차량의 도막 열화 기구에 차이가 있을 가능성을 시사한다. 두께가 동일하다고 해도 필드 주행 차량의 도막이 실차부식내구 시험 차량의 도막보다 훨씬 높은 보호성을 갖는 것이다. 실차부식내구시험에 포함된 염수 노출, 습도 변화, 온도 변화, 물리적 충격 등의 부식 환경 요소들이 실제 주행 환경보다 더 가혹하여 사용자가 실제로 장기간에 걸쳐 차량을 운행하면서 발생하는 열화 과정을 단시간 내에 더 심하게 일으킨다는 의미가 될 수 있다. 실제 장기간 주행과 내구시험에서 도막 열화 기구가 구체적으로 어떻게 다르며 이를
