선박용 디젤기관의 운동부 볼트 손상사례에 대한 연구

A case study on the bolt failure of the moving parts of a marine diesel engine

- 진수일 : 1999년 8월 21일
- 조선소 : 중국 Hangzhou Dongfeng 조선소
- Engine Model : Akasaka 6U28AK
- MCR : 2,500 ps @ 720 rpm
- Cylinder Bore & Stroke : 280 mm x 380 mm

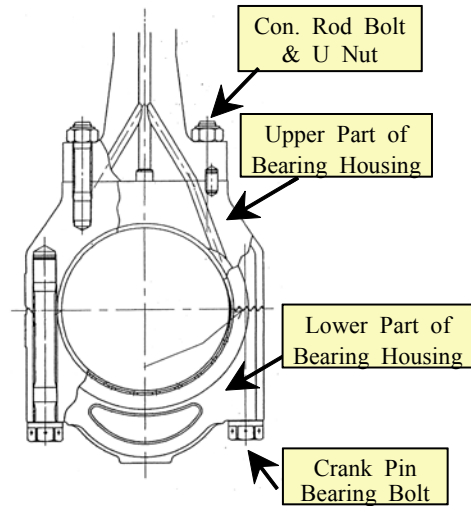
Figure 1: Assembly of connecting rod viewing from aft side

본선 주기관의 연결봉은 Figure 1과 같이 연결봉과 크랭크 핀 하우징(housing)이 분할되는 구조로서 연결봉 볼트(M24x4)와 U 너트(nut), 크랭크 핀 베어링 볼트(M30x4)로 체결되어 있다.
