## 군용항공기 생산공정에서 발생하는 예하중에 의한 주익 루트 페어링 지지대 균열개선 연구

<sup>1</sup>국방기술품질원  
<sup>2</sup>한국항공우주산업(주)

### A Study on the Improvement of Crack Propagation in Wing Root Fairing Support by Pre-load in Military Aircraft Production Process

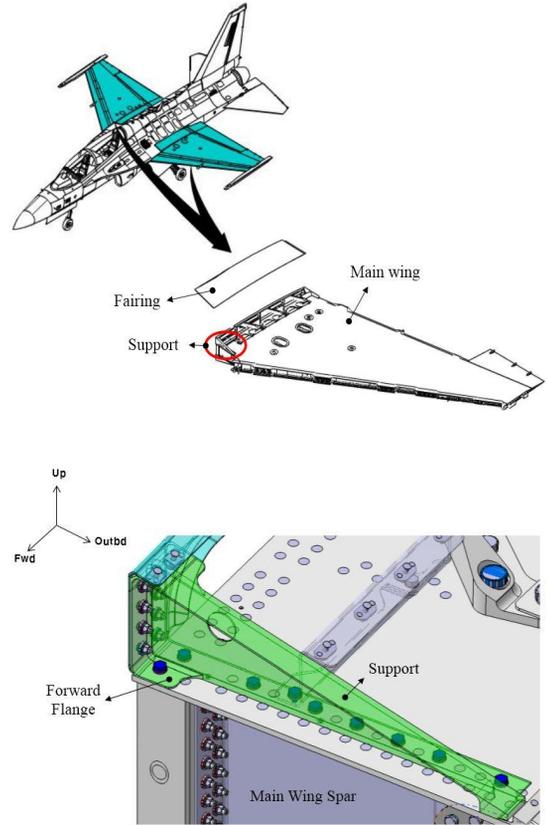
Fig. 1 Components of main wing and zoom-in to the support

노피, 전방 레이돔으로 구분할 수 있다. 주익 루트 페어링(Main Wing Root Fairing)은 중앙 동체와 주익의 결합 부위를 보호하는 덮개 역할을 하며, 양쪽 주익 두 군데 위치하고 있다. Fig. 1에는 항공기에서의 주익 루트페어링의 위치와 지지대(Support) 형상을 확대(3-D Model)하여 나타내었다. 페어링 지지대는 알루미늄 합금의 기계가공품으로 주익의 하중을 전달하는 부품은 아니며 주익과 동체 연결부의 페어링을 단순히 지지해주는 2차 구조물이며 비행 중에는 페어링에 작용하는 공력 하중만 지지한다. 주익 좌/우측에 대칭으로 장착되어있고, Fig. 1에서도 확인할 수 있듯이 페어링의 하부에 위치하며 주익 루트 부위에 볼트와 너트 플레이트를 통해 장착되어있다.
