# 양산단층대 암반비탈면에 분포하는 불연속면의 전단강도 특성분석

## Characteristic Analysis of Shear Strength of Rock Slope Discontinuity in Yangsan Fault System

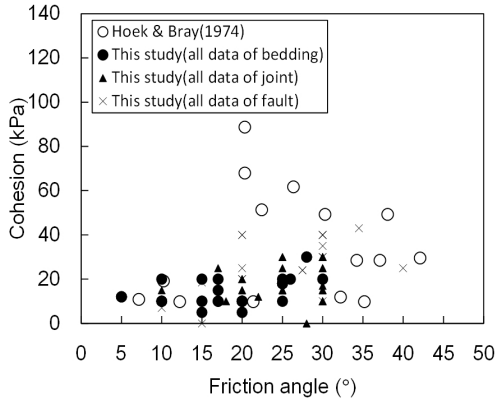
Fig. 4는 재 산정된 불연속면의 점착력과 내부마찰각 자료 전체를 도시한 것이다(검은색 원은 층리틀, 검은색 삼각형은 절리틀, 엑스는 단층을 각각 나타냄). 비교를 위해 점착력 범위 100kPa 이하에 해당되는 Hoek and Bray(1974)의 자료도 같이 도시하였다(흰 원). 기존 Hoek and Bray자료(Table 6)는 전체 암반에 대한 역해석 결과인데 본 연구처럼 불연속면 관련 자료 대부분은 점착력이 100kPa 보다 작을 것으로 예상되어 이에 해당되는 자료만을 원래 자료에서 추출하여 재 작성한 것이다. 전체적으로 본 연구에서 재 산정된 평균점착력(17kPa)과 평균내부마찰각(22°)이 Hoek and Bray가 제시한 값(평균점착력 35 kPa, 평균내부마찰각 26°)보다 작은 것을 알 수 있다. 이것은 연구 대상 지역의 쇄설성 퇴적암이 가지고 있는 특성으로 특히 이 지역 퇴적암에 발달된 불연속면의 특성에 기인된 것으로 판

Fig. 4. Relationship between the friction angle and cohesion obtained from the failed rock slope discontinuities in Yangsan fault system with the data proposed from Hoek and Bray (1974)

단된다. 또한 Hoek and Bray의 값과 차이는 평가 방법과 시기에 의해서도 발생할 수 있는데 본 연구에서 재산정된 점착력과 내부마찰각은 노출된 비탈면에 대한 face mapping을 실시하여 즉 불연속면의 현장 상태를 반영한 결과이기 때문이다.
