온실 환경 하에서 20년 경과된 농업용 강관의 부식 및 강도변화

Corrosion and Strength Changes of Agricultural Steel Pipes Elapsed 20 Years under the Greenhouse Environment

Abstract. In order to increase the durability of the pipe framed greenhouse, galvanized steel pipes with four corrosion protection treatments were installed in the greenhouse. After 20 years, experiments on surface corrosion and strength change were conducted. Control (untreated) pipes exposed in the atmosphere showed a 1.3% reduction in strength, but little difference from other treatments. The strength of heavy protective coating pipes buried in the ground decreased by 0.6%, showing little change, but untreated pipes decreased by 15.7%. And antirust paint and asphalt coating pipes decreased by 4.2~4.4%. Pipes exposed in the atmosphere did not show severe corrosion in all samples. There was no change in heavy protective coating pipes, and no rust was found in antirust painting pipes either and there was only slight discoloration. Asphalt coating pipes discolored black and some rust was found, and untreated pipes were rusted by 20~30% of the surface. However, untreated pipes buried in the ground were completely rusted, and asphalt coatin

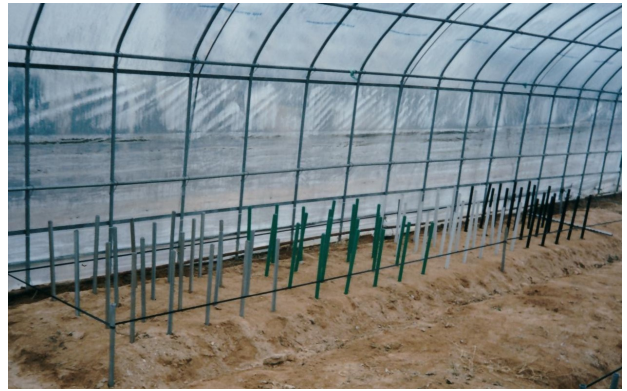
각 조건별로 처리하여 각각 40개씩 160개의 파이프 시료를 2000년 1월 29일에 대전시 유성구 소재 충남대학교 부속농장의 실험온실 내에 매설하였으며(Fig. 1), 2020년 1월 30일 각 처리별 3개씩 전체 12개의 시료를 뽑아서 2등분으로 절단하여 지상부위와 지하매설부위로 구분하여 휨강도 및 표면 부식율을 측정하였다. 휨강도는 만능시험기(UTM)를 이용하여 지간거리 250mm의 중앙 집중하중 방식으로 측정하였으며(Fig. 2), 표면 부식율은 육안으로 관찰하였다. 시료를 매설한 후 1년 경과된 2001년, 5년 경과된 2005년 및 12년 경과된 2012년에 각각 한차례씩 동일한 실험을 진행하였으나 뚜렷한 차이를 발견할 수가 없어서 본 논문에서는 20년 경과된 시료에 대한 실험 결과만을 분석하였다.

Fig. 1. Photo of corrosion protection treatment pipes buried in greenhouse.
