공기 유압식 브레이크 라인 파손 사례 및 파손 분석 연구

A Case Study on Failure and Analysis of Air Over Hydraulic Brake Line

3. 브레이크 라인 파손 사례 및 분석

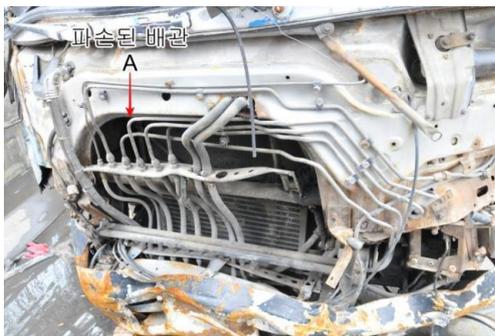
Fig. 5 An air line connection

본 믹스트럭에 적용된 풋 밸브 입력과 출력 배관은 금속재질로 되어 있으며, 에어 탱크가 위치한 차량 우측 중심부에서 차량 전면 하부까지 연결되고, Fig. 5와 같이 라

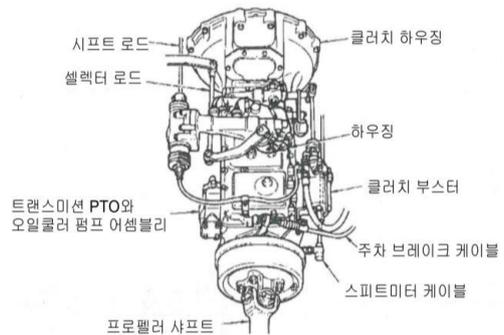
파손이 발생한 라인인 클러치 부스터(Clutch booster)와 파워 시프트(Power shift)를 연결하는 플렉시블 호스(Flexible hose)로서 Fig. 13과 같이 에어 탱크의 압력이 클러치 부스터와 파워 시프트로 나누어 입력되며, 플렉시

Fig. 13 An auxiliary part of the transmission⁽¹⁵⁾
