CASE STUDY

# 지질횡단면도를 이용한 함탄층이암 비탈면의 안정성 검토

# Countermeasures for Slope Stability on Coal-Seam Bearing Mudstone Using the Geological Cross-Sections

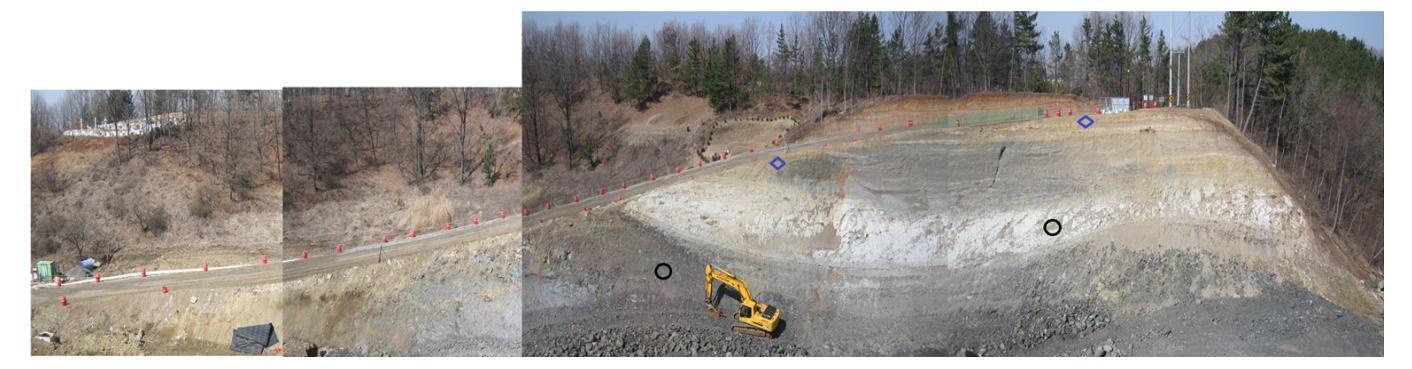
최상부 비탈면의 토사와 암석의 종류 및 불연속면의 특성을 반영한 비탈면 내 대표적인 위치에서 채취한 토사와 암석 4점에(Fig. 7) 대한 물성 및 역학성 시험을 실시하였다. 시험항목은 비중, 흡수율, 습윤단위체적중량 등의 물리적 시험과 일축압축시험 및 절리면 직접전단시험 등이며, 그 결과는 Table 2에 요약하였다.

Fig. 7. The location map of the rocks and soil samples on the slope (circle: rock, rhombo: soil)
