# 사륵 오토바이의 안전 및 교통사고 사례 분석

## Analysis for Safety and Traffic Accident Case of ATV (All-Terrain Vehicle)

### 3. 사륜 오토바이 사고 사례

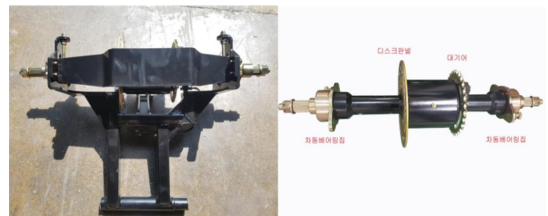
Fig. 5 Differential system Module of ATV

제시된 사고 사륜 오토바이는 온로드용으로 2009년 1월에 개정된 자동차관리법 상에 ‘구동축의 안쪽바퀴와 바깥쪽바퀴의 회전 차이를 만들어 안전하게 회전할 수 있도록 하는 동력전달장치를 만들어야 한다’로 규정되어 있다. 따라서 일반 차량과 같이 차동장치가 필요하며, 해당 사륜 오토바이의 경우 국내 업체에서 개발한 Fig. 5의 차동장치 모듈을 장착한 모델이다.
