어선 제66풍성호 전복사고 원인분석에 대한 연구

Study on Cause Analysis of Capsizing Accident
in Fishing Boat No. 66 Poongsung

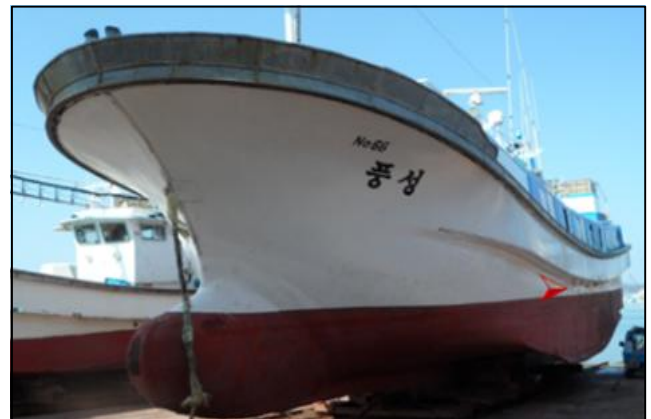
Fig. 2. The photograph of no.66 Poongsung.

풍성호는 등록 길이 24미터 미만의 근해연승어업 어선으로 제원은 Table 1과 같으며, 사고 발생 전 실제 촬영된 사진은 Fig. 2와 같다. 풍성호는 조업편의시설인 FRP 바람막이를 설치하는 연승어선 검사지침(현행 폐지)에 따라 ‘어선복원성 및 만재흘수선 기준(Stability Criteria of Vessels Act(2015))’ 중 등록 길이 40미터 미만 어선에 적용하는 복원성 기준을 적용하여 2016년 9월 1월 상가 수리 중 관련 경사 시험을 수행하였다.

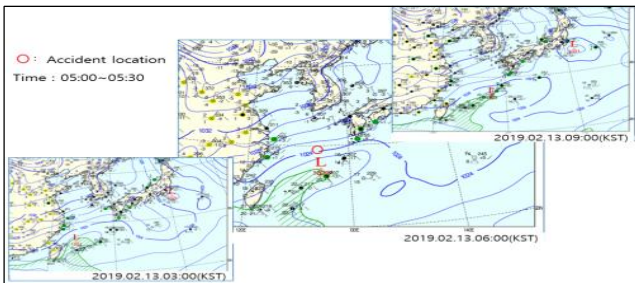
Fig. 3. Weather chart at the time of accident.

사고 시점의 기상변화에 특이사항은 없으나 강우가 있으며, Fig. 3과 같이 남쪽에 저기압이 지나가고 있어 해상상태가 급격히 악화될 가능성이 존재하였다. 선원들의 진술 역시 일치하여 사고 시점의 기상은 Beaufort scale 5로 풍속 11~16노트, 파고 2~3m로 검토하였다. 해상 상태는 파랑 변화가 있는 상황으로 Fig. 4의 파랑상황도에 따른 기준은 파주기 5초, 유의 파고 2m이지만 사고 시점에는 남쪽에 저기압이 지나가고 있었으므로 바람 방향과 해상 상태가 급격히 악화될 가능성이 있어 낮은 확률이지만 거의 2배에 가까운 파고를 조우할 수 있으므로 최대파고를 4m로 가정하여 불워크를 넘어 오는 해수 침수량을 고려하였다. 이 또한 구조선 선장이나 선원들의 진술과 동등한 수준으로 추정된다.

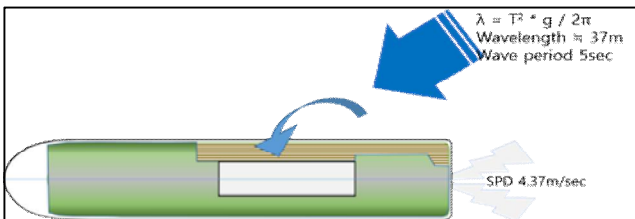
Fig. 5. State of the sea condition at the accident.

또한, 파랑은 Fig. 5와 같이 남서방향으로 진행하는 파주기 5초, 파장 약 37m의 파랑을 적용하였으며 우현 추중 사과를 받았다는 선원들의 진술에 따라 선박은 서진하고 있는 상황 및 투승 작업 중이었으므로 속력은 8.5노트로 적용하였다.
