대형 송전선로에 의한 TV 전파장해 고찰

신구용, 이동일
한국전력공사 전력연구원

Ghost and Blocking of TV signal by UHV Transmission Lines

Koo Yong Shin, Dong Il Lee
KEPRI (Korea Electric Power Research Institute)

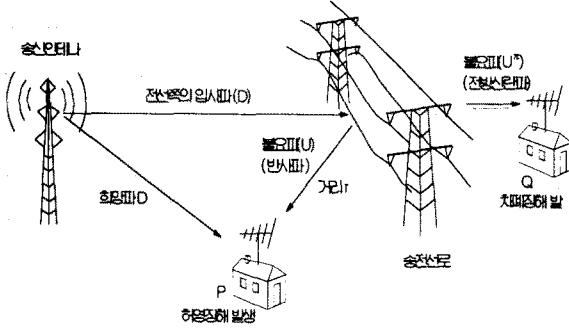
그림 1. 텔레비전 전파장해 개요

대부분의 일반 가정에서는 건물 옥상이나 주변에 설치한 TV 방송용 수신안테나를 이용하여 송신 안테나로부터 송출된 TV전파를 직접 수신하여 원하는 TV 방송을 시청한다. 이와 같이 직접 수신된 방송파에 의한 화상을 정상(正像)이라고 한다. 그러나 TV 전파는 산과 건조물(빌딩, 가옥, 송전선 등)에 의해 반사되고, 이 반사파가 수신안테나에 입사되면 결국 정상과 같은 화상을 TV 수상기에 발생시킨다. 이런 경우 TV 수상기에는 직접파에 의한 정상과 반사파에 의한 허상(虛像)이 이중으로 나타난다. 이러한 현상을 TV 허영장해(虛影障害; TV ghost)라 한다. 이때 송신안테나로부터 입사하는 전파(직접파)는 필요한 전파로 이를 희망파(Desired Wave; 약칭으로 D [dB] 또는 D[V/m])라고 하고 반사파는 수신에 불필요한 전파로 불요파(Undesired Wave; 약칭 U(dB) 또는 U[V/m])라 한다. 만일 수신지역이 송신안테나로부터 송전선로 후방에 위치한 경우 산란파가 입사되어 화질열화의 한 요인이 된다. 이 불요파를 전방산란파(Forward Scattering Wave; 약칭 U' [dB] 또는 U' [V/m])라고 하며, 이 불요파는 차폐장해(遮蔽障礙; screening)를 발생시킨다. 그럼 1은 허영장해와 차폐장해의 발생구조를 개략적으로 나타낸다. 특히 천연색 TV의 경우 화상의 색채에 따라 적, 녹, 청의 3원색으로 분해된 전기신호에 의해 영상반송주파수를 변조해 송출하고 부(副)반송파의 위상은 색상(색의 종류)을 표시하고 진폭은 채도(색의 농도)를 표현한다.

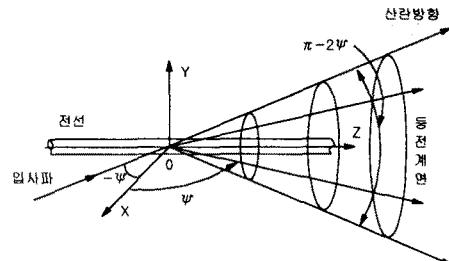
그림 2. 불요파의 산란방향과 등전계면 (사입사시)

전선이 대지면과 수평으로 가선되어 있고 그 직경이 입사하는 텔레비전 전파 파장에 비해 $\frac{1}{10}$ 이하므로 수평편파의 텔레비전 전파가 입사하면 전선에 그 주파수의 전류가 유기되어, 이 전류에 의해 동일한 주파수의 전류가 입사파보다 180° 위상이 지연되어 공간에 재방사된다. 그림 2에서와 같이 xz면상에서 x축에 대하여 각도 $(-\psi)$ 로 전파가 비스듬히 입사하게 되면, 불요파의 주성분은 빛이 거울면에서 입사각과 동일한 각도로 반사되듯이 xz면상에서 $(+\psi)$ 방향과 입사파가 그대로 전선의 배후로 직진하는 방향인 $(\pi - \psi)$ 로 산란된다. 또한 직각 입사파의 경우와 같이 xz 면을 포함한 모든 방향으로 산란되므로, 입사시 불요파는 원점을 정점으로 하여 z축을 중심으로 한 꼭지점 각이 $(\pi - 2\psi)$ 인 원추형으로 산란하게 된다. 따라서 그 등전계면은 정점으로부터 등거리에 있는 원추 표면상의 원으로 나타낸다. 그림 2에 斜입사 전파에 대한 불요파의 산란방향과 등전계면을 나타내었다. 이상은 입사파를 1개의 실선으로 표시하여 광학적 반사방향과 전방산란파 방향으로 강한 불요파가 발생하는 것을 모의하였으나 실제로는 전선의 각 부분에 전파가 입사한다. 특히 154 kV 이상의 송전선의 경우 2도체 이상의 복도체 전선을 사용하므로 복도체 전선에 의한 불요파를 검토하여야 한다. 대지면과 평행하게 가선 되어진 전선간의 소도체 간격을 μ 라고 하면, xz축에 대해 $(-\psi)$ 의 각도로 사입사된 전파는 각각의 전선으로 인해 불요파를 발생시킨다. 그 두 도체로부터의 불요파가 동상인 경우에는 세기가 2 배가 되지만, 역상인 경우 상쇄되어 세기가 0 이 된다. 두 도체로부터의 불요파가 동상으로 되기도 하고 역상으로 되기도 하는 것은 표면측에 반사된 경우이고, 전방산란파는 각 소도

체로부터의 불요파들이 동상이므로 같은 크기의 단도체에 비해 세기가 2배가 된다. 4도체 및 6도체 이상의 복도체 전선에서도 각 소도체로부터의 불요파가 표면측에서는 강하게 되기도 하고 약하게 되기도 하여 도체수와 비례하여 장해량이 증가할 수 있다.

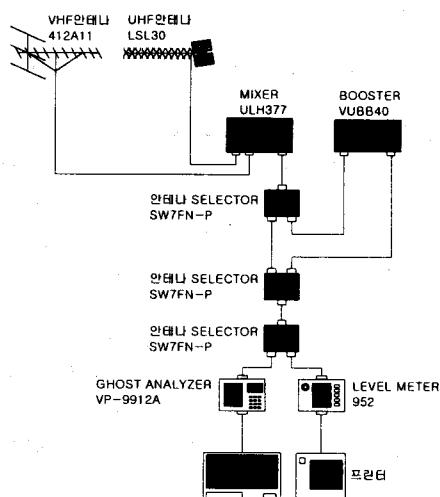
그림 3. TV GHOST 측정시스템 구성도

본 연구에 사용된 측정시스템은 방송전계강도 측정기와 PDUR계 Ghost Analyzer를 이용하여 그림 3과 같이 구성하여 측정용 차량에 구축하였다. 측정시스템을 구성하는 중요장비로는 TV 전파장해의 PDUR치 측정을 위한 TV Ghost Analyzer 이외에도 지상 7 m 높이에서의 직접파(방송파)의 수신전계강도 측정, 측정지점에서의 직접파와 반사파의 입사방향 조사를 위한 수평 Pattern 측정과 직접파의 Height Pattern 측정에 이용되는 전계강도계(Level Meter)가 있다. 그리고 해당지역의 TV 전파장해 발생 유무, 발생원인에 대한 개략적인 판단을 위한 Monitor가 있다.
