비닐평형코드 소선의 단락용량 및 용융흔 분석

Analysis of Short Circuit Power and Molten Mark of a Strand for Polyvinyl Chloride Insulated Flexible Cords

최충석 · 유재근 · 송길목 · 김향곤

한국전기안전공사 전기안전시험연구원

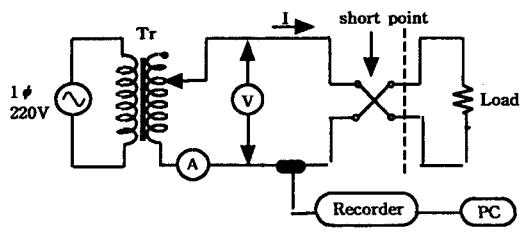
Fig. 1 Schematic diagram for measurement of short circuit current

단락전류 및 용융흔 분석에 사용한 전선은 비닐평형코드 0.75mm^2 (30/0.18)이다. 소선의 단락전류 측정은 그림 1과 같은 회로를 구성하여 측정하였으며, 전선의 교차각은 직각이다. 일정한 전류 공급을 위해서 전압조정기로 전압을 가감하여 조정하였다. 공급된 전류의 크기는 6.8A를 기준으로 하였을 때 전선의 허용전류 및 보호기기의 작동범위 값 등을 참고로 했다[5]. 또한, 단락시간의 변화에 따른 전류의 변화를 기록계(Recorder AR 1100A, Yokogawa, Japan)를 이용하여 연속적으로 측정하였으며, 이 값을 기초로 용단될 때까지의 열량(calory)을 계산하였다.

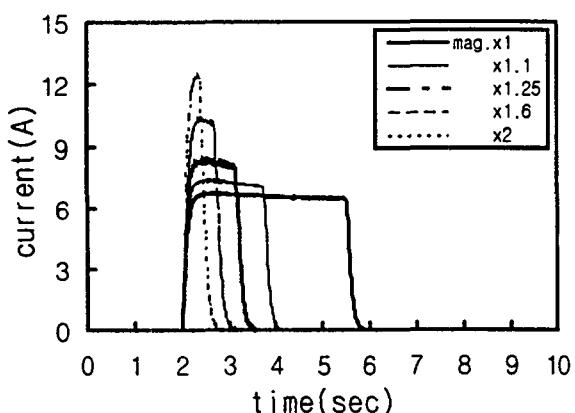
Fig. 2 Melting time of a strand wire vs. current variation

그림 2는 전류변화에 따른 소선의 용단시간을 나타낸 것으로 6.8A를 기준으로 설정하여 1배, 1.1배, 1.25배, 1.3배, 1.6배, 2배를 흘렸다. 공급전류보다 큰 전류를 흘릴 경우 용단시간은 상대적으로 빠름을 알 수 있다. 그리고 각각의 조건에서 열량을 주울의 법칙($H=I^2Rt$)에 의해 계산하였을 때 이론치와 실험치의 차이가 거의 없었다.

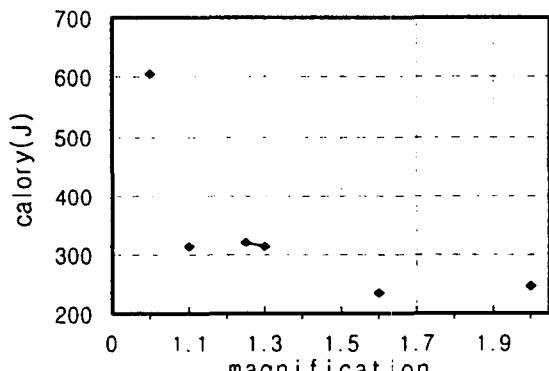
Fig. 3 Calory variation vs. current mag.

그림 3은 전류에 따른 열량변화를 나타낸 것이다. 전류의 증가에 따라 급격한 열량 감소를 알 수 있다. 이것은 착화에너지(ignition energy)와 밀접한 관계를 갖고 있음을 의미한다. 일정한 전류 이상에서 단락이 발생하면 그때 흐르는 단락전류(short circuit current)보다 단락(short circuit)되어 있는 시간에 의해 화재 발생이 좌우됨을 알 수 있다. 즉 이것은 짧은 시간에 용융과 재결합이 이루어 졌기 때문에 열전달 시간을 확보하지 못했기 때문이다. 열량이 적더라도 장시간 열의 축적에 의한 열화(劣化)가 지속되면 재해의 발생빈도가 높음을 알 수 있다. 표 1에 나타낸 바와 같이 산업현장에서 많이 사용되고 있는 가연성 가스, 분진, 액체, 고체 등의 착화에너지가 mJ 정도인 것을 고려하면 소선 1가닥의 단락에 의한 불꽃으로 화재발생이 가능하다 하겠다.

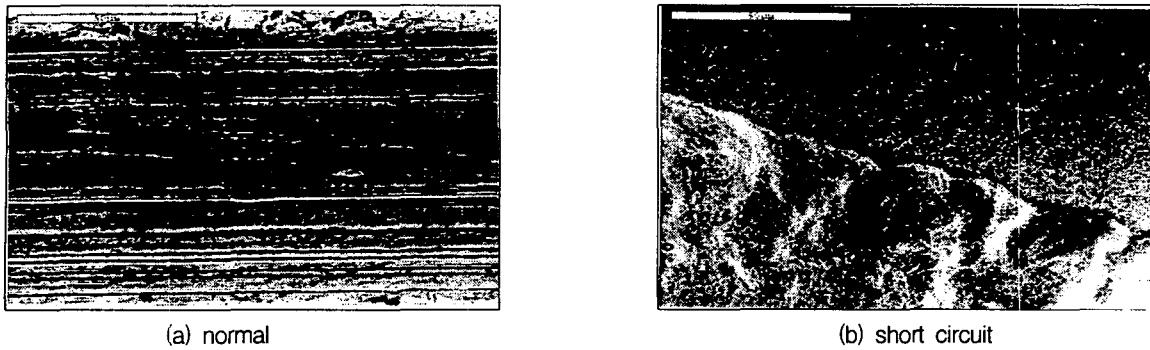
Fig. 6 SEM photographs of a strand wire

그림 6은 비닐평형코드 소선의 표면사진으로 주사전자현미경을 이용했다. SEM의 조건은 V_{acc} : 20kV, W_d : 20mm, Mag.: 500 이다. 그림 (a)는 normal 전선을 나타낸 것으로 연신(elongation)된 기본 성질을 잘 나타내고 있다. 그러나 그림 (b)는 용융된 부분으로 연신된 구조가 없어지고 등글고 완만한 형태를 보이고 있다.

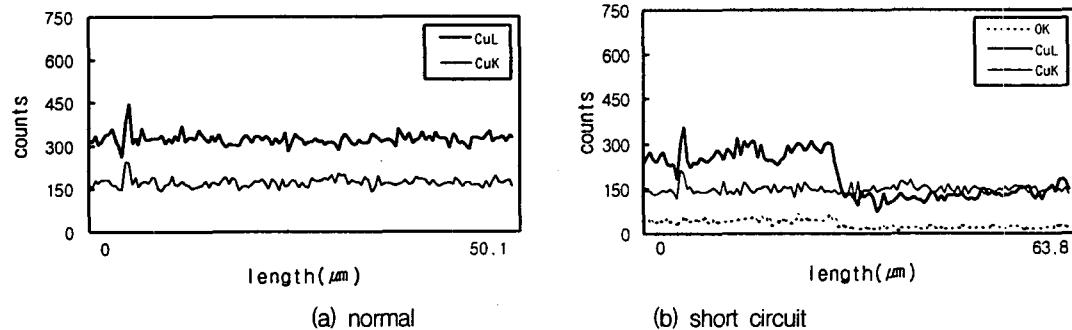
Fig. 7 Spectra of a strand wire by EDX

그림 7은 소선의 표면을 linescan하여 조성변화를 나타낸 것이다. 전선의 조성변화를 지배하는 스팩트라는 CuL, CuK line이다. normal 전선의 경우 스캔길이에 관계없이 CuL 및 CuK lines이 비교적 일정하게 보이고 있으나, 단락전선의 line scanning에서는 경계면을 기점으로 CuL line이 심하게 변화하였다. 즉 CuL 및 OK 스팩트라의 생성유무 및 변화를 분석하여 에너지원을 유추할 수 있다.
