비보강 시멘트벽돌 건물의 내진성능 실험연구
Experimental Study on Seismic Resistance of
A Unreinforced Cement Brick Building

김장훈* 장태희** 김재관*** 이종림****
Kim, Jang Hoon Chang, Tai Hee Kim, Jae Kwan Lee, Jong Rim

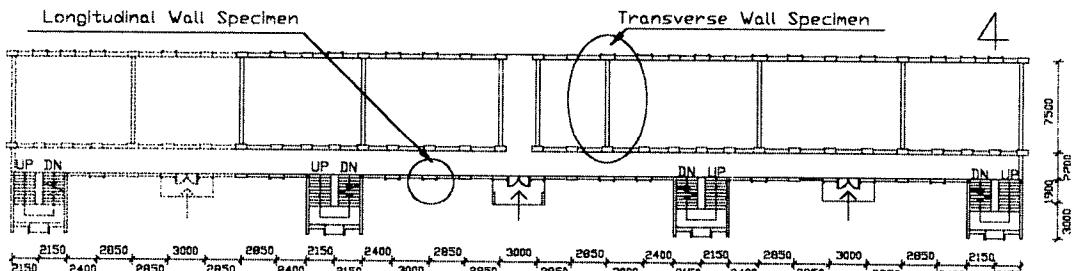
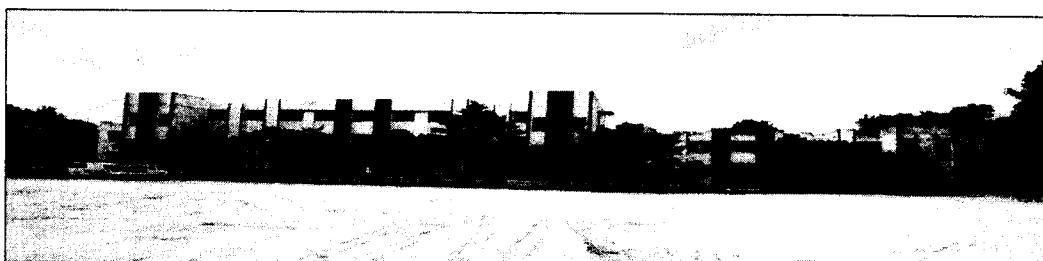
그림 1. 홍주중학교 평면도 및 전경

a) 평면도

b) 전경사진

이를 위하여 1978년도에 지진을 경험한 홍성에 위치한 홍주중학교를 연구대상으로 선정하였다. 홍주중학교는 1970년대 초에 일부 매립지 지반위에 건설된 시멘트 벽돌조 건물로 중앙의 3층부와 양측의 2층부로 구성된 80m X 10m의 일자형 건물이며 평면도 및 전경은 그림 1에 보여진 바와 같다. 지진으로 인한 홍주중학교 피해 상황은 “3층교사 북쪽부는 기초에서 북쪽으로 3cm정도 쏠려서 벽면에 균열발달이 심하였다”라는 기록⁽⁵⁾으로부터 추측할 수 있었다. 본 연구는 비보강 시멘트 벽돌조 건물의 내진성능 평가와 아울러 홍성 지진 당시의 피해상황을 실험을 통하여 재현하여 봄으로써 홍주중학교 교정에 작용하였던 지반가속도를 추정해내는 것이었으므로 현장답사를 실시하였다. 현장 답사 결과 20여년전의 피해를 찾아낼 수 있는지는 의문이었지만, 학교관계자들의 진술과 공학적 상식에 근거하여 지진에 의한 것으로 여겨지는 전형적인 균열 형상을 찾아낼 수 있었다. 장변방향의 벽체에서는 내벽이나 외벽에서 거의 예외없이 창틀사이 벽체 상부 테두리보 아래측과 창틀 밑면의 높이에서 약간 경사진 횡 균열을 찾아내었다. 단변방향의 벽체에서는 북쪽 외측벽 Flange 부분에 해당하는 벽체 밑면에서 균열을 찾아낼 수 있었다. 현장답사에서 찾아낸 균열 형상 사진과 이를 입면에 그려 넣은 모양은 그림 2에 보여진 바와 같다. 본 논문에서는 실험을 통하여 시멘트 벽돌조 건물의 횡하중에 대한 거동을 규명하여 지진에 대한 거동 예측을 위한 해석모델링의 기반을 제시하고자 한다.

장변방향(Longitudinal Wall) 및 단변방향(Transverse Wall)으로 각각 그림 1과 같이 실험모델을 선정하였으며, 실제건물의 거동 파악을 위하여 1:1 Full Size 모델을 제작하였다. 시험체의 명칭은 양측 장변방향벽체 1층에 해당하는 시험체를 G2A, 중앙부 장변방향벽체 1층에 해당하는 시험체를 G2B, 양측부 단변방향벽체 1층에 해당하는 시험체를 G3A, 중앙부 단변방향벽체 1층에 해당하는 시험체를 G3B로 하였다.

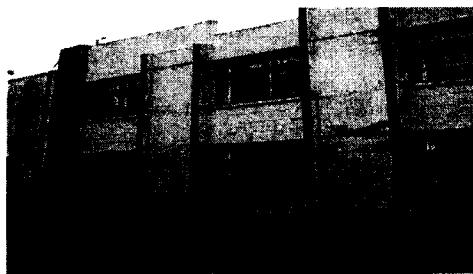
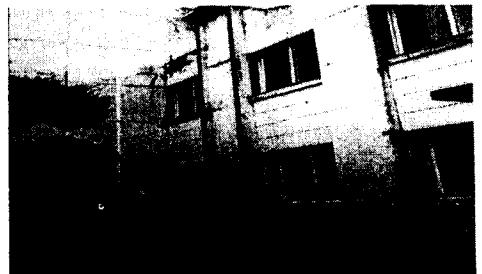
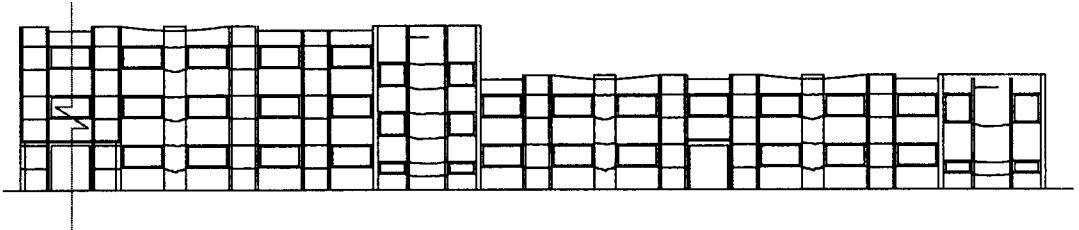
그림 2. 전형적인 균열 형상

a) 전형적인 균열 형상

b) 건물 외부 균열 상황

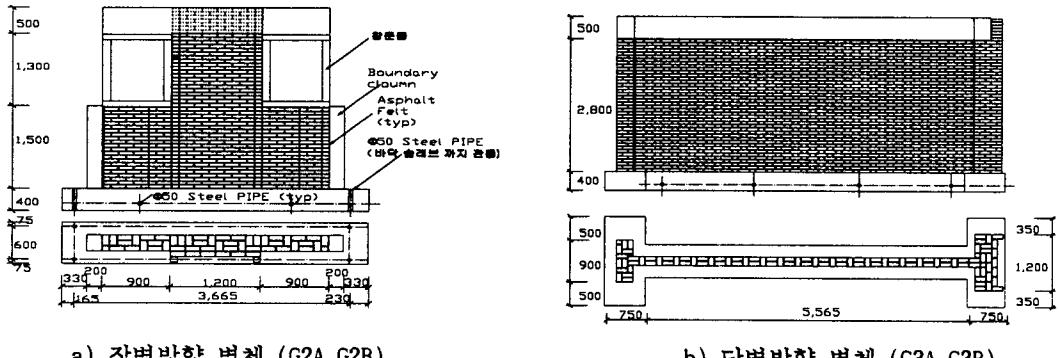
그림 4. 공시체 제작도

a) 장면방향 벽체 (G2A, G2B)

b) 단면방향 벽체 (G3A, G3B)

장변 방향벽체 모델은 그림 4(a)에 보여지고 있으며 창문틀 사이벽에 해당하는 부분은 길이 1.2m, 높이 2.8m, 두께 2B(400mm)이며, 측벽은 각각 길이 0.9m, 높이 1.5m, 두께 1.5B(300mm)이다. 벽 하부의 양쪽에는 경계조건을 유지하기 위하여 300x200mm 단면에 길이 1.5m의 철근 콘크

리트 기등을 두었으며 기등하부는 Pin으로 거동하도록 하였다. 기단부는 실험실바닥(Strong Floor)의 설치구멍(Hole) 간격과 조적벽의 두께를 고려하여 750x400mm의 단면에 길이 4m의 철근 콘크리트 기초로 제작하였으며 실험실바닥과 긴결을 위하여 4개의 Ø50 원형강관을 삽입하였다. 테두리 보(Tie Beam)는 300x500mm 단면에 길이 3m의 철근 콘크리트조로 제작하였고, 수평하중을 작용시키기 위하여 Shear Key를 500mm 간격으로 설치하였다.

단면 방향벽체 모델은 그림 4(b)에 묘사되어 있으며 I형으로 길이 6m, 높이 2.8m, 두께 1B(200mm)이며, 양쪽날개벽은 창문을 사이에 해당하는 길이 0.9m와 1.2m, 높이 2.8m, 두께 2B(400mm)로 하였다. 철근콘크리트 기단부는 실험실 바닥의 설치구멍 간격과 조적벽의 두께를 고려하여 750x400mm단면에 길이 7.1m의 I형으로 제작했으며, 실험실 바닥과의 긴결을 위하여 8개의 Ø50 원형강관을 삽입하였다. 테두리보 역시 200x500mm단면에 길이 6.5m의 I형으로 제작하고, 횡하중을 전달시키기 위하여 Shear Key를 500mm 간격으로 설치하였다. 시험체 제작에 사용된 벽돌과 100mmX200mm Mortar Cylinder의 압축강도는 각각 4개의 시험체로부터 평균 20.3MPa 및 19.3MPa를 기록하였다.

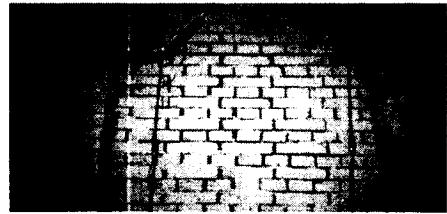
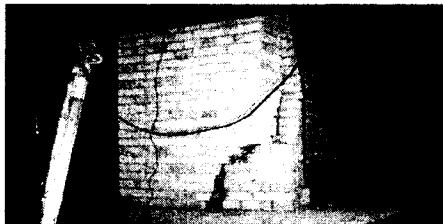
그림 6. 시험체의 파괴 형태

a) G2A

b) G2B

c) G3A

d) G3B

그림 6은 실험 종료시 각 시험체의 반복하중에 의한 파괴형태를 나타내는 사진이다. 현격한 파괴형상을 보이지 않은 것은 비보강 조적조이기 때문에 안정상의 이유로 실험도중에 중단하였기 때문이다.
