탄소섬유/에폭시 복합적층판의 저속 충격 및 잔류 압축강도에 관한 연구

이상연*, 박병준*, 김재훈**, 이영신**, 전제춘***

A Study on Low Velocity Impact and Residual Compressive Strength for Carbon/Epoxy Composite Laminate

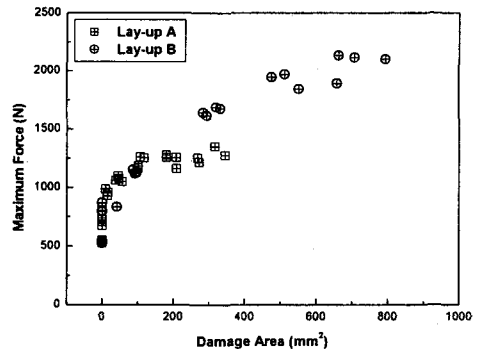
Fig.7 Damage area vs. maximum force curve

Fig. 7은 UT C-scan 결과로부터 계산된 충격 손상 영역과 최대 충격 하중에 대한 선도이다. 선도는 크게 세 부분의 영역으로 나눌 수 있다. 첫째 최대 충격 하중은 증가 하지만 손상이 잘 감지되지 않고 기지 크랙이 존재하는 영역, 둘째 최대 충격 하중이 증가하면서 손상 영역이 증가하는 구간으로 발생된 기지 크랙이 성장하며 그로 인해서 층간분리가 발생하는 영역, 셋째 최대 충격 하중의 증가는 없고 손상 영역의 증가만 존

재하는 구간으로 많은 섬유 파손이 발생하며 시험편에 관통이 발생하는 영역이다. lay-up A는 손상 영역 면적이 15mm²까지 첫 번째 영역에 해당하며 손상 영역 면적이 100mm²까지가 두 번째 영역, 그 이후 최대 충격 하중의 증가 없이 손상 영역만 증가하는 부분이 세 번째 영역인 시험편의 관통에 해당한다. lay-up B는 손상 영역 면적이 40mm²까지가 첫 번째 영역에 해당한다. 그 이후가 두 번째 영역에 해당한다. 이렇게 lay-up B에서 층간분리 영역이 넓은 원인은 시험편 내부 적층각이 0°의 단일방향 섬유로 구성되어 있기 때문이다.

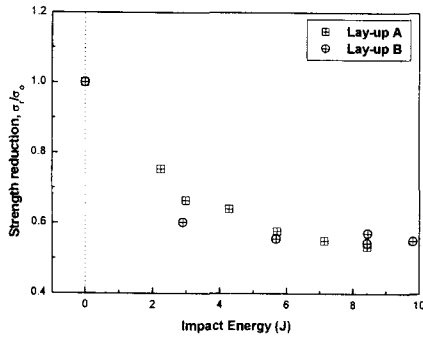
Fig.8 Residual compression strength of impact energy per thickness

Fig. 8은 충격에너지에 대한 잔류강도 감소율에 대한 선도이다. lay-up A와 lay-up B에 대한 비충격 시험편의 압축 강도는 각각 383.46 MPa, 492.53 MPa이다. 충격 후 압축시험시 충격 손상이 존재하는 시험편은 손상이 시험편 측면으로

급격히 진전되면서 파손되었으며 Lay-up A와 Lay-up B에 대한 최고 압축강도 감소율은 각각 46%, 43%이었다.
