염수에 의해 열화된 누전차단기 절연재료의 특성에 관한 연구

A Study on the Characteristics of ELB Insulating Material deteriorated by Salt water

김형래^{*}, 김동욱^{*}, 김혁수^{*}, 최충석^{*}, 김 훈^{**}
(Hyung-Rae Kim^{*}, Dong-Ook Kim^{*}, Hyeog-Soo Kim^{*}, Chung-Seog Choi^{*}, Hoon Kim^{**})

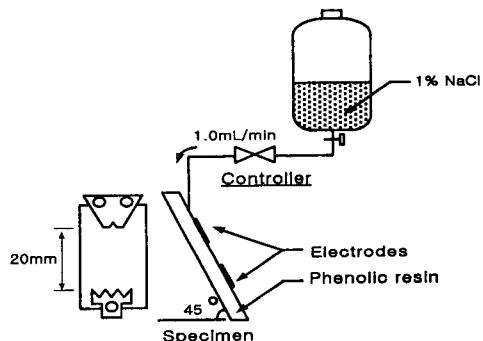
그림 1. 실험장치의 개략도
Fig. 1. Schematic of experimental set-up

방법이 있으며, 본 연구에서는 가혹한 환경조건에서 절연물의 트래킹성을 평가하는 방법인 오손액 경사 평면법(IEC-587)을 적용하였으며[5], 시료는 누전차단기의 외함으로 크기는 $40 \times 60\text{mm}$ 로 제작하였으며, 또한, 저압에서 트래킹이 일어나도록 모든 조건을 변화하여 설정하였다. 인가전압은 단상 220V 60Hz이고 회로의 전류를 제한하기 위해 저항(500Ω , 200W)을 연결하였고 트래킹 현상을 가속시키기 위해 전극 간에 1%의 NaCl 수용액인 오손액(염수)을 일정하게 흐르도록 정량펌프를 이용하여 분당 1.0mL/min로 상부 전극에 주입하였으며 시료대는 45° 로 설치하였고 전극간의 거리는 20mm이고 전극은 두께 0.5mm의 스테인레스 강판으로 제작하였다. 그림 1은 실험장치의 개략도를 나타낸 것이다.

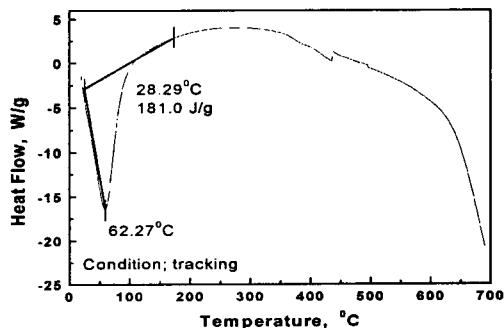
그림 3. 트래킹된 폐놀수지의 DSC 곡선

그림 3은 각각의 시료에 대하여 상온에서 700°C 까지 $20^\circ\text{C}/\text{min}$ 으로 승온하여 시차주사열량계에 의해 시간에 따른 열량변화를 분석하였으며, 분위기가스로 질소를 사용하였으며 $100\text{mL}/\text{min}$ 으로 흘려주었다.

정상시료에서는 65.09°C 와 383.20°C 에서 열량변화가 일어났으며, 외부화염에 의해 탄화된 시료에서는 417.21°C 에서 열량변화가 발생하였다. 트래킹에 의해 탄화된 시료와 비교하면 오손색으로 보이는 물질이 100°C 이전에서 열량변화가 있음을 알 수 있다.

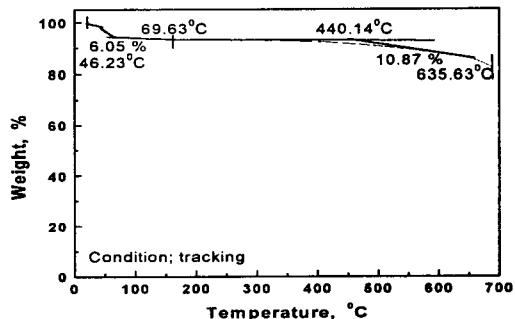
그림 4. 트래킹된 폐놀수지의 TGA 곡선

그림 4는 각각의 시료에 대하여 열중량 분석기를 이용하여 온도상승에 따른 열중량 변화를 비교한 것이다. 정상시료는 316.77°C 에서 17.44%, 492.32°C 에서 21.14%의 열중량 감소가 발생함을 확인할 수 있었으며, 외부화염에 의해 탄화된 시료는 417.21°C 에서 447.82°C 까지 96.48%의 급속한 열중량이 감소한 반면에 트래킹에 의해 탄화된 시료는 46.23°C 에서 69.63°C 까지 6.05%의 중량감소와 440.14°C 에서 635.63°C 까지 10.87%의 중량감소가 발생하는 것을 알 수 있다.

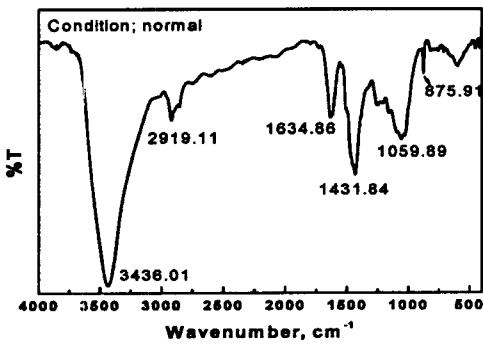
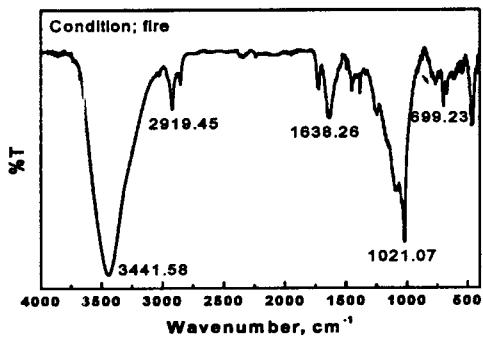
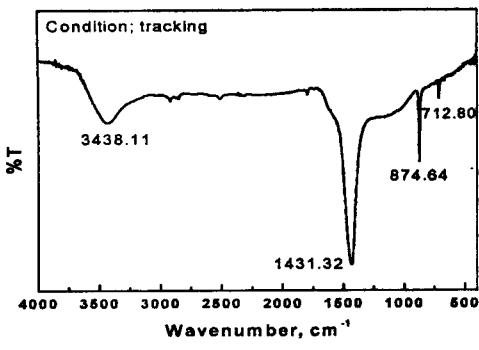
그림 5. FT-IR 스펙트라

그림 5와 표 1은 적외선 분광분석기와 Spectrum

Searching Program(Ver 3.02, PE Ins.)를 이용하여 적외선 흡수스펙트럼과 화학적 분자구조를 나타낸 것으로 시료는 분말(power)형태로 하여 KBr과 1 : 100의 비율로 혼합하여 성형하여 측정하였다.

정상시료와 외부화염에 의해 탄화된 시료의 경우 $3540\sim3200\text{cm}^{-1}$, $1205\sim885\text{cm}^{-1}$ 에서 수산기 또는 아미노화합물(Hydroxyl or Amino compound)이 형성되었으며, 또한 정상시료에서는 $2990\sim2885\text{cm}^{-1}$, $1485\sim1415\text{cm}^{-1}$ 에서 알킬기(Alkyl group)의 C-H의 분자구조가 나타났고 외부화염에 의해 탄화된 시료는 $3450\sim3300\text{cm}^{-1}$, $3000\sim2850\text{cm}^{-1}$, $1470\sim1365\text{cm}^{-1}$, $1200\sim950\text{cm}^{-1}$ 영역에서 알킬그룹의 알데하이드(aldehyde) 기의 화합물이 나타났으나, 트래킹에 의해 탄화된 시료에서는 $2990\sim2885\text{cm}^{-1}$, $1485\sim1415\text{cm}^{-1}$ 영역에서 알킬기(Alkyl group)의 C-H의 결합만 나타남을 알 수 있다.
