경전철용 복합적층재에 대한 저속충격특성의 실험적 연구

Experimental Investigation of Low Velocity Impact Characteristics of Composites Laminate Used in the Light Rail Transit

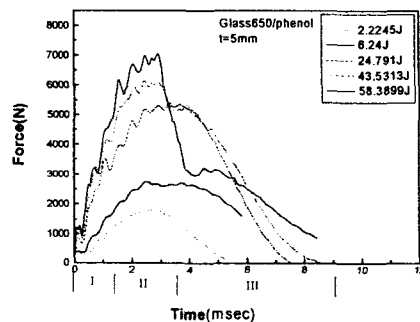
Fig. 2 Impact force vs. time traces

Fig. 2는 두께 5mm인 Glass650/phenol로 제작된 복합 적층판의 에너지 변화에 따른 하중이력곡선을 나타낸 것이다. Glass650/phenol은 6.24J의 충격에너지로부터 충격 손상 개시점이 발생하였다. 이 재료에서는 기지균열이 성장하기 힘든 직조된 섬유로 구성되어 있기 때문에 상대적으로 층간분리가 발생하는 구간이 짧으며 관통이 시작되어 하중의 증가 없이 많은 진동을 가지는 구간이 길게 나타난다.

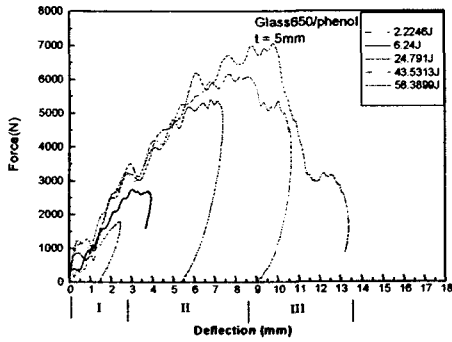
Fig. 3 Impcat force vs. deflection

Fig. 3는 두께 5mm인 Glass/phenol의 에너지 변화에 따른 처짐곡선을 나타낸 것이다. 손상이 생긴 시험편과 손상이 개시해서 관통직전까지와 관통한 다음의 처짐 곡선이 뚜렷이 구별된다. 적층판의 횡방향 압축 하중에 의한 중앙 처짐 변형은 처짐의 양에 따라 하중 경로를 결정할 수 있다. 하중-변위 경로는 크게 3단계로 구분할 수 있다. 초기 1단계는 충격체의 압입에 의한 거동으로 손상이 가지 않은 5J까지이다. 2단계는 초기 균열 발생에 의한 하중강화로 적층판의 처짐과 함께 층간 분리 및 섬유파손개시가 발생하는 부분으로 6J~44J까지이며, 3단계에서는 최대 하중에서 관통과 함께 하중 감소가 나타나며, 이에 해당하는 충격에너지는 50J이상에서 나타난다.

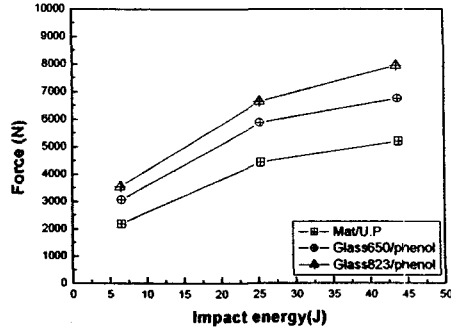
Fig. 4 Maximum force vs. impact energy

Fig. 4은 세가지 재료의 충격에너지에 대한 최대 하중을 나타낸 것이다. Glass fabric이 경사와 위사에 들어가는 fiber의 수가 가장 많아 면밀도가 가장 낮은 Glass823/phenol이 가장 우수한 저속 충격 특성을 나타냈다. Mat/U.P는 방향성이 없는 Chopped로 구성되어 있어 저속충격에 가장 취약한 특성을 나타냈다.
