열열화 온도에 따른 IV의 수축률 및 조직분석

최충석, 김형래, 송길목, 김향곤, 김동욱, 김동우
한국전기안전공사 부설 전기안전시험연구원

Shrinkage rate and Structure analysis of IV according to Thermal deterioration

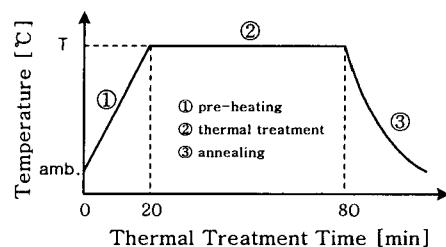
그림 2. 전선의 열열화 조건

전기로에 의한 전선의 열열화 온도 T(°C)는 각각 100°C, 130°C, 140°C, 150°C, 160°C, 165°C, 170°C, 180°C, 190°C, 200°C, 210°C이며, 온도제어는 그림 2와 같이 PID controller를 이용하여 제어하였다.

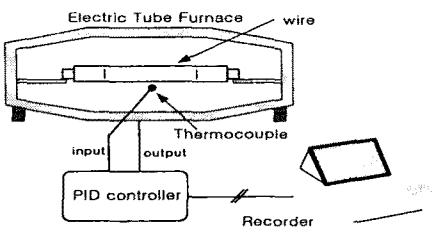
그림 3. 전선피복 가열 수축 실험장치 구성도

전선피복의 열열화 온도에 따른 수축·팽창현상을 실험하기 위하여 한국산업규격(KS C 3004)의 가열수축시험방법에 따라 비닐절연전선을 13cm 길이로 절단한 후 그림 1과 같이 전선의 양끝에서 5mm씩 절연피복을 제거하고, 전선의 중앙부에 100mm의 간격으로 표선을 붙여, 관상전기로(ST-1-10, Ahjeon, Korea)에 넣어서 1시간 동안 열화시켰다가 꺼내어 상온에서 한시간 방치한 후 그 표선거리를 쟝 1에 따라 측정하고, 절연전선의 변화양상을 분석하였다.

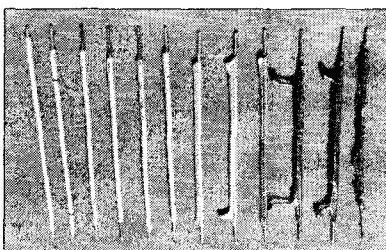
그림 4. IV 2.0mm 전선의 온도에 따른 외형변화

그림 4는 전선을 전기로를 이용하여 일정시간 동안 열화시킨 것으로, 좌로부터 정상시료(normal), 100°C, 130°C, 140°C, 150°C, 160°C, 165°C, 170°C, 180°C, 190°C, 200°C, 210°C로 열화된 전선을 나타내었고, 온도에 따른 외형변화와 수축률을 표. 2에 나타내었다.

온도	도체	피복	수축률 (%)
normal	구리색	녹색	0.00
100°C	약간 살색	녹색	2.02
130°C	짙은 갈색	녹색	10.53
140°C	짙은 자주색	용융시작(끌부분)	14.20
150°C	짙은 보라색	용융(끌부분)	11.67
160°C	짙은 보라색	용융(끌부분)	10.92
165°C	금색	용융(전체)	11.63
170°C	흑갈색	녹아내림(끌부분)	9.43
180°C	흑갈색	짙은 녹색	측정불가
190°C	흑갈색	상부에 작은 흠 형성	측정불가
200°C	흑갈색	상부에 다수의 흠 형성	측정불가
210°C	검게 변색	심하게 탄화됨	측정불가

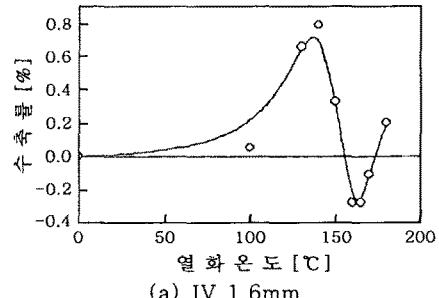
(a) IV 1.6mm

(a)는 IV 1.6mm 전선의 피복 수축률을 경향으로 140°C에서 가장 큰 수축률을 보였으며 전체적인 수축률은 1% 미만의 미미한 변화가 일어났으며 일부 온도에서는 피복이 팽창하는 구간도 있었다.

그림 5는 각 전선에 대한 수축률을 그래프로 나타낸 것으로 전선피복의 수축과 팽창은 온도에 따라 차이를 나타냈으며, 온도가 상승함에 따라 점차 전선피복이 열화되어 용융되고 경화됨을 알 수 있었으며 도체색도 점차 변색되었다.

그림 5. 열열화 온도에 따른 전선피복의 수축률 경향

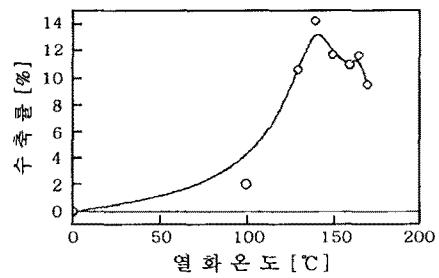
(b) IV 2.0mm

(b)는 IV 2.0mm 전선의 피복 수축률을 경향으로 다른 전선과 비교하여 가장 높은 수축률을 나타냈으며 140°C에서 14.2%로 최대의 수축률을 보였고 130°C에서 170°C까지 10%이상의 수축률을 보였다.

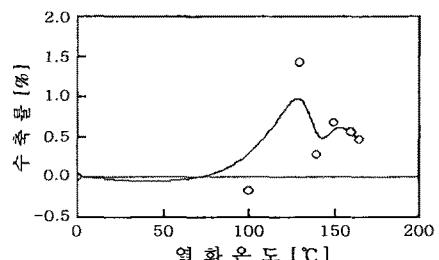
(c) IV 5.5mm²

(c)는 IV 5.5mm² 전선의 피복 수축률을 경향으로 130°C에서 가장 큰 수축률을 보이다가 이후 다소 수축률의 변화가 있었으나 1% 미만의 미미한 변화가 나타났다.
