섬진강 중류 (곡성-순창) 구간의 하상특성 연구

남욱현 · 양동윤 · 김주용 · 김진관¹⁾

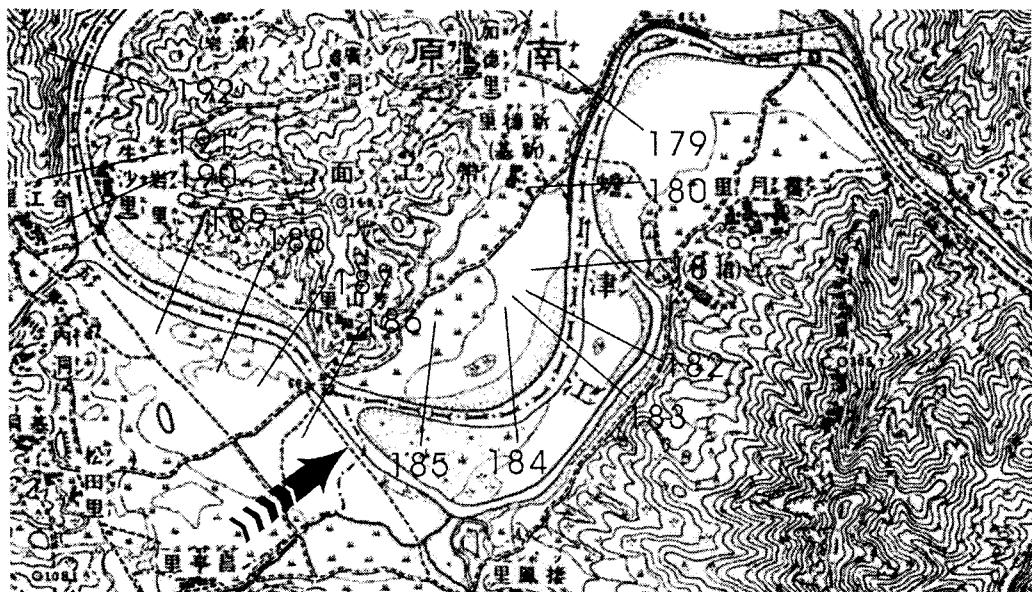
<Fig. 2> Topographical map (1:50,000) published in 1917.

조선총독부 (1917)가 발행한 지형도 (Fig. 2)와 현재의 지형을 비교해 보면 인위적으로 구하도와 습지를 없애고 하도를 직선으로 고정시키는 등 인간의 간섭이 하천의 영역에 영향을 준 양상을 확인할 수 있다. 이렇게 인위적으로 제방을 쌓고 구하도와 습지를 없애는 등 인간의 간섭이 하천의 영역에 영향을 미치게 되면 결국 하상이 좁아지게 되어 하천의 통수능력이 저하된다. 또한 하도를 직강화하면 유속이 빨라지게 된다. 현재 섬진강의 하상 퇴적물에는 중립~극조립의 모래와 자갈이 우세하게 분포하며 분급도도 불량하여 비교적 유속이 빠른 하천의 전형적인 특성을 보이고 있는데 (유환수 등, 2000), 이러한 현상은 인간의 간섭으로 인한 하도 직강화와 하상폭 축소, 유속의 증가, 퇴적물의 상향조립화 등 일련의 반응의 결과라고 할 수 있다.
