사례 조사를 통한 백화현상의 특징 및 저감 방안 연구

The study on characteristic of efflorescence phenomenon and reduction plan through research

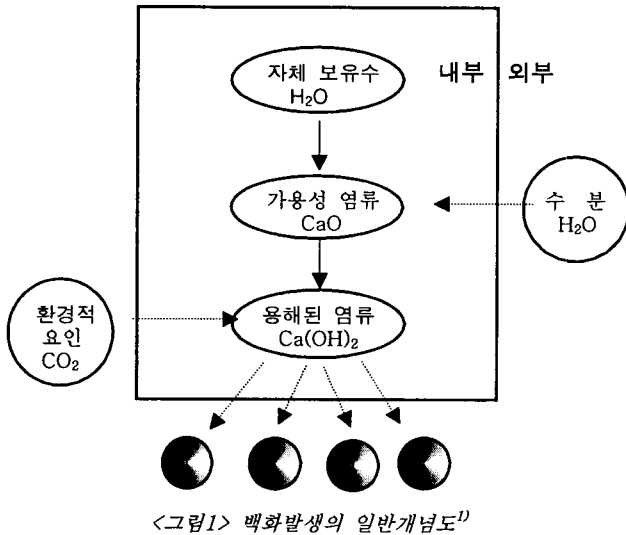
면서 용해물이 모세관을 통해 표면에 석출된 후 공기중의 탄산가스 등과 반응하여 경화체 표면에 침착된 백색 물질을 말하며, 화학적 의미는 생석회(CaO)가 물에 소량 용해되어 소석회(Ca(OH)₂)가 형성 되는데 이 소석회(Ca(OH)₂)는 알칼리성으로 대기중의 이산화탄소(CO₂)와 쉽게 반응하여 백색의 불용성 염인 탄산칼슘(CaCO₃)을 형성하게 된다. 이 탄산칼슘이 물과 반응하여 백화가 발생하게 된다.
