초음파 이미지를 이용한 CFRP 복합적층판의 적층결함 평가

On Evaluation of Stacking Fault in CFRP Composite Plates of Using Ultrasonic Images

Key Words: CFRP, Ultrasound wave, Ultrasonic inspection, 2-D FFT

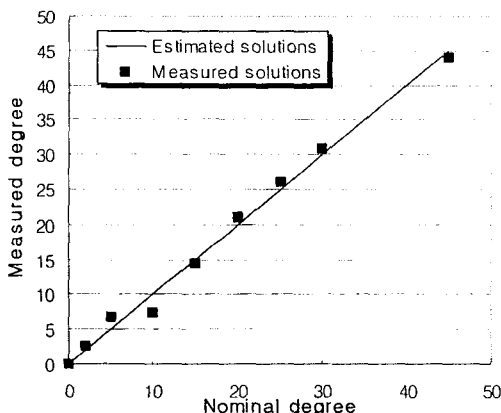
Fig. 6 comparison between measured and nominal center ply angles

Fig. 3은 $[(90_3/0_3)_2, 90_3, \theta_3, 90_3, (0_3/90_3)_2]$ 의 적층 구조를 갖는 직교이방성 33플라이 CFRP 복합 적층판 중앙에 16~18 번째 프라이의 결함이 $\theta = 20^\circ$ 인 시험편의 C-스캔 이미지를 나타내고, Fig. 4는 Fig. 3에서 얻어진 C-스캔 이미지를 2-D FFT 처리하여 나타냈다. 나타난 이미지는 중앙을 기준으로 시계 반대방향은 (+) 방향이고, 시계방향은 (-)방향으로 표시하였다. 시험편 내부에 적층된 섬유방향이 20° 이기 때문에 Fig. 4에서는 대략 20° 부근에서 섬유 방향에 따라 밝은 선이 나타난다. 나타난 Fig. 4의 이미지를 평가하기 위해서 데이터로 얻어진 섬유 배향각 성분을 결함각과 주파수 비를 통하여 Fig. 5에 나타냈다. 이때 x축 적층판의 각도는 대략 20° 와 90° 부근에서 주파수비가 증가되어 나타난다. 이것은 20° 와 90° 에서 주파수비가 증가한 위치 즉, 결함을 갖는 복합적층판 내부의 적층구조가 20° 와 90° 로 이루어진 것과 일치하였다. Fig.6은 결함각에 따른 해석결과는 잘 일치하였다.
