## 해양 구조물용 고장력강의 부식피로특성

### Characteristic of Corrosion Fatigue of High Strength Steel for Marine Structures

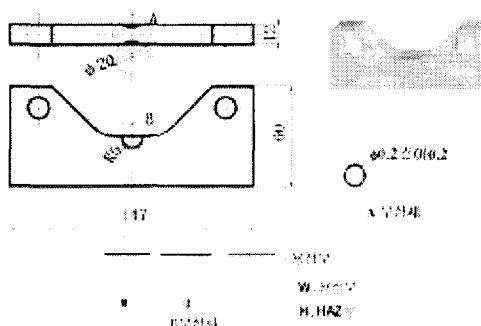
시험편의 형상은 Fig. 1에 나타내었고, 시험편 소재는 500MPa급 고장력강이고 화학적 성분 및 기계적 성질은 각각 Table 1, 2에 나타내었다. 시험편의 두께는 12mm이고, 시험편의 좌우에 편으로 하중을 부하한다. 시험편 중앙부에 V형 글로우브로 용접하여 이음하였다. 시험편은 용접끝단부가 시험편 중앙에 위치하는 경우와 용접부 중앙과 시험편중앙부가 일치하는 경우의 2종류를 사용하였다. 그리고 시험편 중앙부에 용접끝단부의 형상에 의한 응력집중을 가정하여 직경0.2mm, 깊이 0.2mm의 드릴구멍을 가공하였다. 시험편 표면은 습식연마를 하였다.

Fig. 1 Specimen of Corrosion fatigue test

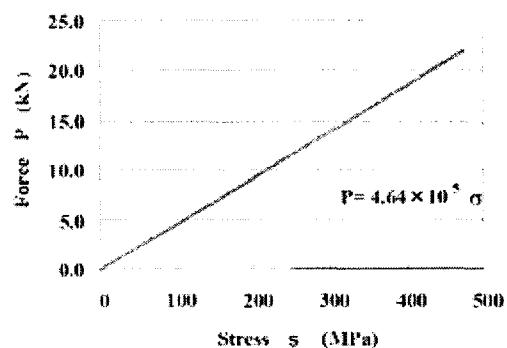
본 실험에 사용된 시험편은 고유의 형상으로서 시험편 중앙부의 응력과 부하하중과의 관계를 구하기 위해 응력검정을 실시하였다. Fig.2는 시험편의 부하하중과 응력의 관계를 나타내고 있다. 식(1)은 시험편에 걸리는 응력과 부하하중의 관계식을 나타내었다.

$$P = 4.64 \times 10^5 \sigma \quad \text{---(1)}$$

Fig. 2 Relationship between stress and force

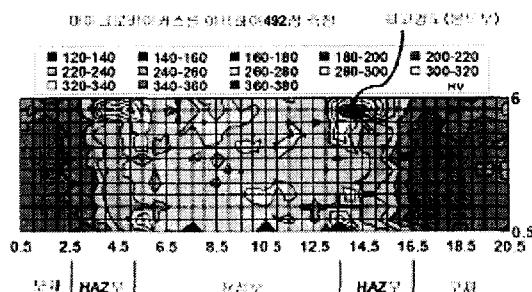
Fig. 4에는 시험편의 평활부의 경도분포를 나타내었다. 용접부의 중심에 0.5mm의 간격으로 길이방향20mm와 시험편의 두께방향에 6mm에 걸쳐서 구한 결과이다. 이 면의 경도가 최대인 것은 HAZ부인 본드부이었다.

Fig. 4 Distribution of hardness

번호를 나타내고, L과 R은 균열발생 위치가 시험부이 좌우에 있는 것을 나타내고 있다. 여기에서 균열발생 현상을 나타내기 위하여 균열길이를 좌우 맞추어 나타내는 것은 하지 않았다. 인공결함과 부식피트에서의 균열발생진전현상에서 균열발생수명을 외접하여보면 H 시험편의 것이 W 시험편 보다도 균열발생수명이 짧고, 인공결함에서의 균열발생수명이 부식피트에서의 발생수명보다 짧은 것을 나타내고 있다. 또한 균열진전의 미소영역에서 인공결함의 균열진전량이 부식피트에서의 균열진전량보다 크다고 하는 경향을 나타내고 있다. 이것은 부식피트 형성과정에 있어서 부식생성물에 의한 쇄기효과가 나타나고 있는 것과 부식피트에서의 균열진전이 부식에 따라 표면만이 아니라 깊이 방향에도 진전하고 있는 것으로 생각된다. 또한 H 시험편의 균열진전량이 W 시험편보다도 많은 것은 Fig.4의 경도분포에서 H 시험편의 인공결함 위치인 HAZ부의 경도가 W 시험편의 인공결함위치인 용접부보다도 높기 때문에 균열발생수명이 짧고 미소영역에서의 균열진전량이 많게 되는 것이라 생각된다.

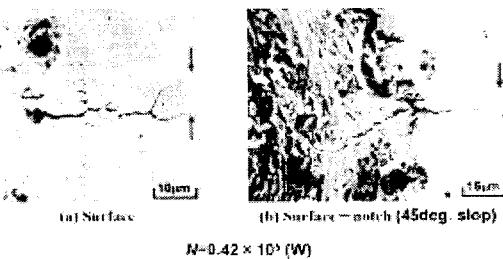
Fig. 5에 용접금속의 중앙에 인공결합을 넣은 시험편(이하 W 시험편)의 균열발생부의 사진을 나타내었다. 사진 중에 나타낸 표시는 균열선단을 나타내고 있다. Fig.5(b)를 보면 피로균열은 인공결합의 밑부분에서 발생하지 않은 것이 알 수 있다. 이 경우의 균열은 인공결합의 표면에서 발생하고 있는 것을 알 수 있다.

Fig. 5 Photography of corrosion fatigue initial crack

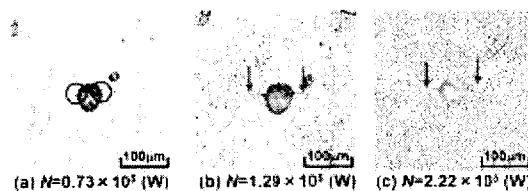
Fig.8에 부식피트에서의 피로균열발생과정을 나타내었다. Fig.8(a)의 둥글게 표시한 것에서 반복하중의 크기와 반복수의 증가, 그것에 부식환경에 의해 퍼트의 하중축에 수직한 부분이 첨예화한다. 그리고 반복수가 증가하면 퍼트가 첨예화한 것으로부터 피로균열이 발생하는 것이라고 생각한다. Fig.9에 W 시험편의 부식 퍼트에서의 피로균열발생진전거동을 나타내었다. 또한 본 논문에는 나타내지 않았지만 균열하는 두 개의 퍼트에서 발생한 균열이 결합하는 현상이 확인되었다. 이상과 같이 본 실험에서 부식피로시험의 초기에 부식피트가 발생하고 그 후 인공결함에서 균열이 발생한 후에 부식피트에서 균열이 발생하고 있는 것을 알았다.

Fig.8 Crack growth from corrosion pit(W specimen)

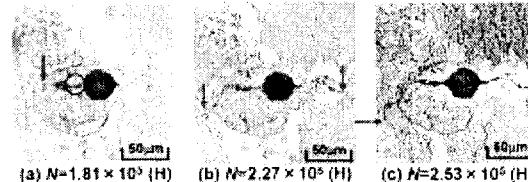
Fig.9 Crack growth from corrosion pit(H specimen)

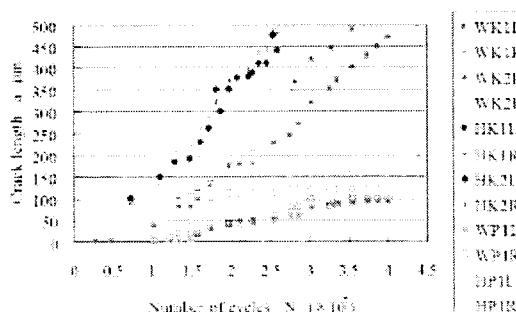
Fig. 10 Relation between crack length and Number of cycles

Fig.10에 W 시험편의 부식피로시험 결과를 나타내었다. 그림에서 표시한 K는 인공결함부에서 발생한 균열에 대한 것이고 P는 퍼트부에서 발생한 균열에 관한 것이다. 더욱이 계속적인 숫자는 시험편의
