조선용 Zn-riched Primer코팅강판의 CO₂ 레이저 용접성(II)

-기홀 용접현상의 고속도 관찰-

The Weldability of Zn-riched Coating Steel for Shipbuilding by CO₂ Laser(II)

-High Speed Observation of Keyhole Welding Phenomenon-

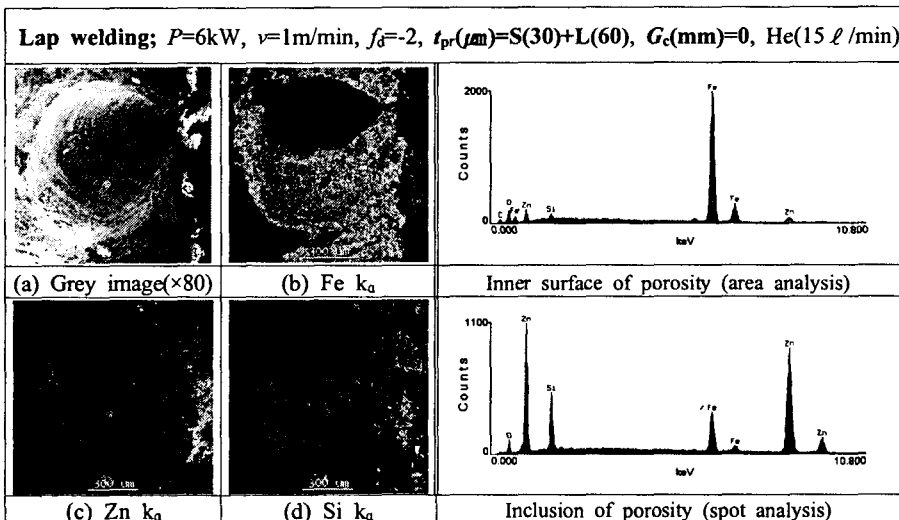
Fig. 4는 lap부에 위치한 기공을 강제 파단하여 노출된 기공의 내벽 SEM사진과 EDX분석 결과를 나타낸다. SEM사진의 (a)는 기공의 한쪽 단면을 보이고 있으며, (b)~(d)는 기공 내벽에 대한 각 원소별 EDX면분석 결과를 나타내고 있다. 또한, 기공 내벽 및 기공 내 개재물의 EDX분석 결과를 우측에 나타내었다.

기공 내벽의 전체에 걸쳐서 AH36의 주된 합금원소인 Fe원소가 다량으로 검출되는 가운데 primer성분인 Zn과 Si성분도 다수 관찰된다. 특히 기공내의 개재물에는 Zn성분이 최대 85%에 이르고 있다. 그리고

Fig. 4 Results of EDX analyses in porosity

O의 성분도 함께 검출된 점으로부터 이들 원소들은 산화물을 형성하고 있음을 알 수 있다. 그러나 기공이 아닌 용접금속부가 강제 파단된 딩플구조(Dimple structure)에서는 Zn성분이 전혀 검출되지 않았으며, 기공과 인접한 열영향부에는 다량의 Zn과 Si가 검출되었다. 또한 기공이 열영향부에서 붙어 부풀린 듯한 형상을 하고 있는 것으로부터 이러한 기공은 열영향부에서 다량의 primer가 증발 공급되어 이루어진 것으로 판단할 수 있다.
