국내 일반국도 터널 갱구사면 특성 통계 분석

Statistical Analysis about Characteristics of Tunnel Portal Slopes on the National Highway in Korea

Key words : Tunnel portal slope, national highway, statistical analysis, maintenance

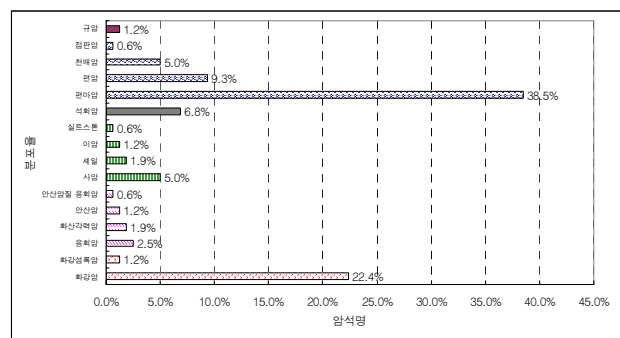
터널 갱구사면의 암종을 세분하여 암석종류별 분석을 실시하였다. 암석종류별 분석 결과는 그림 2와 같다. 분석결과에서 나타나듯이 편마암과 화강암이 60.9%를 차지하는 것으로 나타났다. 이는 국내의 지질분포와도 일치하는 것으로 나타났다. 터널의 경우, 대부분 산악지방에 시공되어 있어 국내의 산악이 편마암과 화강암으로 구성되어 있는 것의 영향으로 생각된다.

그림 2. 터널 갱구사면 암석종류별 분포율

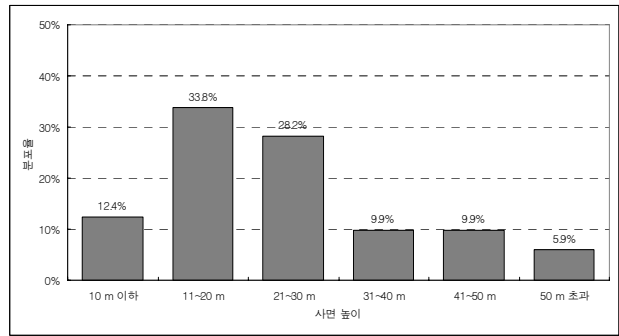
그림 4. 터널 갱구사면 사면 높이별 분포율

터널 갱구사면의 형상에 대한 분포를 살펴보면 다음과 같다. 먼저 사면의 높이에 대한 분포비율을 분석하였다. 그림 4는 사면 높이별 분포비율을 나타낸 것이다. 분석 결과 30m미만의 사면이 74.4%에 해당이 되는 것으로 나타났다. 국내의 사면 특성상 20m내외의 높이를 가지는 사면을 중규모의 사면으로 분류하는 점을 고려할 때 터널 갱구사면의 경우는 대부분 중규모의 사면에 해당된다고 할 수 있다.

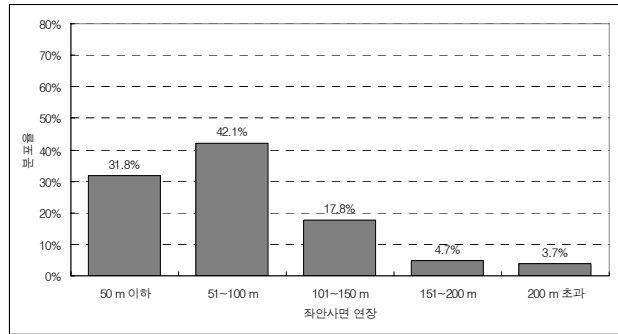
그림 10. 좌안사면 연장별 분포율

그림 11. 정면사면 연장별 분포율

그림 12. 우안사면 연장별 분포율

좌,우안 및 정면 사면의 결과는 그림 10~12와 같다. 좌,우안 사면과 정면사면의 연장 차이가 큰 것은 정면사면의 경우, 일반국도의 경우 편도 2차선 이상이 없는데 원인이 있다고 생각할 수 있다. 터널 갱구사면의 경우, 특히, 정면사면은 50m내외로, 좌,우안 사면은 100m내외로 고려하여 유지관리 및 국내 현장에 적합한 계측시스템을 개발하여 운영하는 것이 타당할 것으로 생각된다.
