경남지역 절취사면의 현황분석에 관한 연구

A Study on the Status Analysis of Cut Slope in Gyeongnam Region

SYNOPSIS : This study examined 233 cut slopes in Gyeongnam region; evaluated hazards and slope conditions involved in the slope; and determined the priority order for reinforcement. The conclusions are summarized in the following.

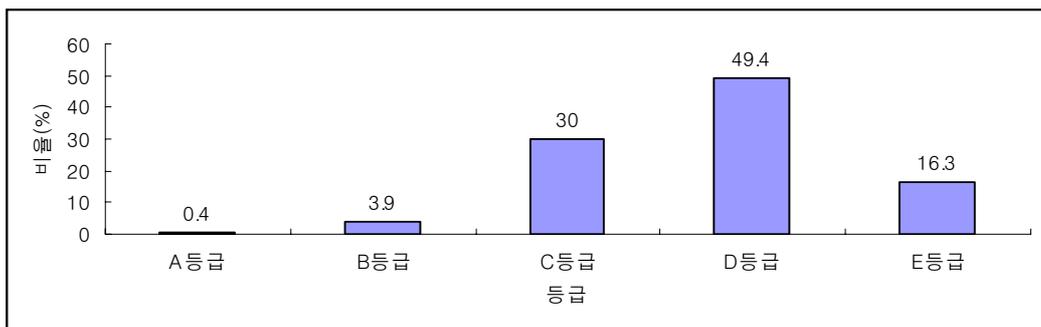
그림 1. 사면의 등급별 분류

- (8) 사면의 등급별 분류를 정리하면 E 등급이 38개소로 16.3%, D 등급이 115개소로 49.4%, C 등급이 70개소로 30.0%, B 등급이 9개소로 3.9%, A 등급이 1개소로 0.4%를 차지한다. 전체사면중 D 등급 사면이 가장 우세하게 분포하는 것으로 나타났다. 그 결과는 그림 1과 같다.

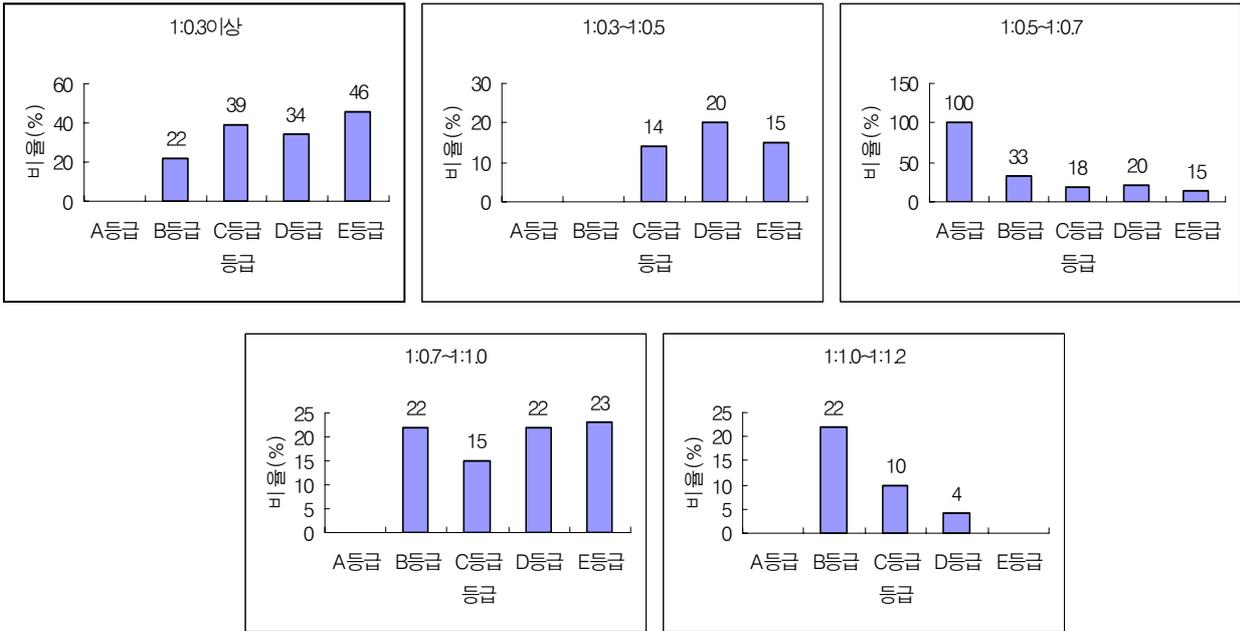
그림 2. 사면의 구배별 등급 분포

- (9) 사면의 구배별 등급분포를 정리하면 1:1.0~1:1.2 구배에서 D, E 등급이 35.7%를 점유하며(D 등급: 35.7%, E 등급: 0%), 1:0.7~1:1.0 구배에서 D, E 등급이 74.0%를 점유하며(D 등급: 56.0%, E 등급: 18.0%), 1:0.5~1:0.7 구배에서 D, E 등급이 64.6%를 점유하며(D 등급: 52.1%, E 등급: 12.5%), 1:0.3~1:0.5 구배에서 D, E 등급이 75.6%를 점유하며(D 등급: 61.0%, E 등급: 14.6%), 1:0.3 이상 구배에서 D, E 등급이 66.7%를 점유(D 등급: 46.7%, E 등급: 20.0%)한다. 구배가 급할수록 E 등급의 사면이 많은 경향이 보여 사면구배가 급할수록 사면이 불안정함을 보여준다. 그 결과는 그림 2와 같다.

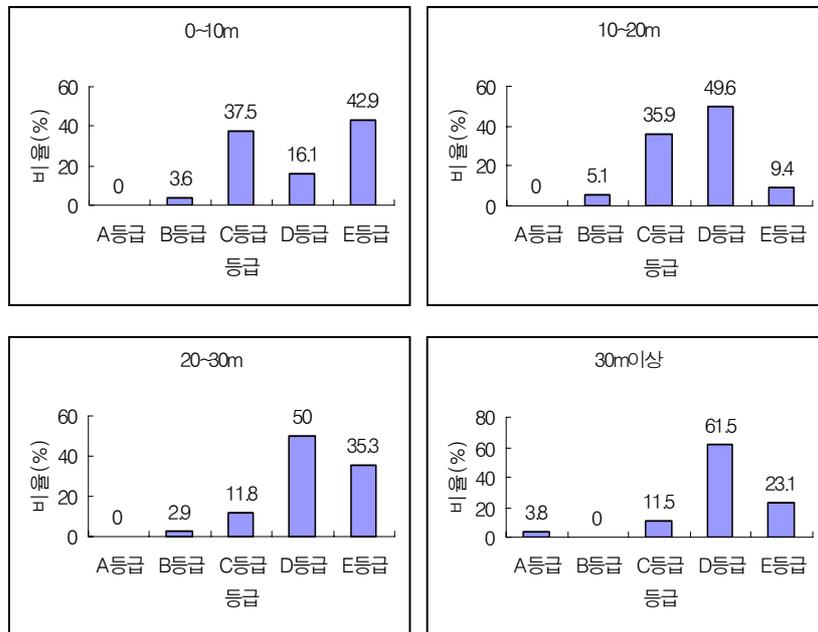
그림 3. 사면의 높이별 등급 분포

(10) 사면의 높이별 등급분포를 정리하면 사면고가 0~10m 사이의 사면은 D, E 등급이 59.0%를 점유하며, 10~20m 사이의 사면은 D, E 등급이 59.0%를 점유하며, 20~30m 사이의 사면은 D, E 등급이 85.3%를 점유하며 30m 이상의 사면은 D, E 등급이 84.6%를 점유하는 것으로 나타났다. 사면고가 20m 이상의 높이일 경우 D, E 등급이 점유율이 80% 이상인 것으로 나타나 사면고가 높을수록 사면이 불안정한 것으로 평가된다. 그 결과는 그림 3과 같다.

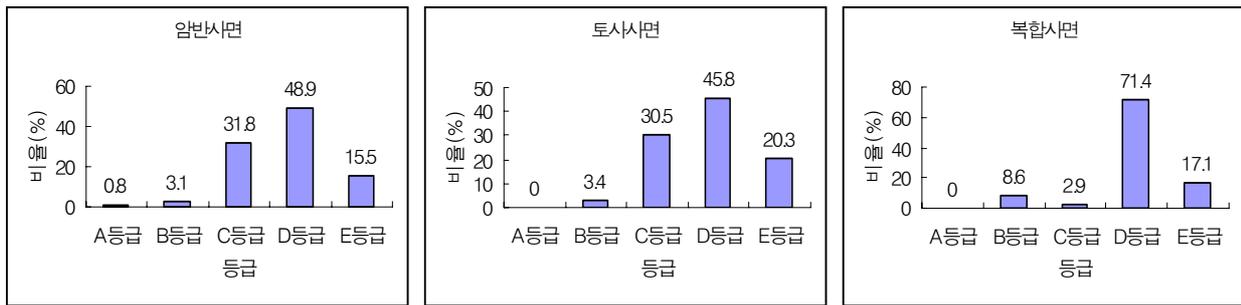
그림 4. 사면의 종류별 등급 분포

(11) 사면의 종류별 등급분포를 정리하면 암반사면의 경우 D, E 등급이 64.3%를 점유하며, 토사사면의 경우 D, E 등급이 66.1%를 점유하며, 복합사면의 경우 D, E 등급이 88.5%를 점유하는 것으로 나타났다. E 등급은 토사사면에서 가장 많고(20.3%), 암반사면에서 상대적으로 적다(15.5%). 따라서 토사사면이 암

반사면보다는 불안정한 것으로 평가되고, 복합사면은 상대적으로 암반 또는 토사사면보다 D, E 등급이 많아 불안정한 것으로 평가되었다. 그 결과는 그림 4와 같다.
