국내 재래식 터널의 변상현황과 배면공동 보강 사례연구

A Case Study on Deformation Conditions and Reinforcement Method of Cavity behind the Lining of Domestic Old Tunnel

SYNOPSIS : In this study, the whole deformation conditions of domestic old tunnels and reinforcement methods for deformation tunnels were investigated and analysed, and the present conditions, occurrence cause and reinforcement methods of cavity behind the tunnel lining were investigated and analysed comprehensively.

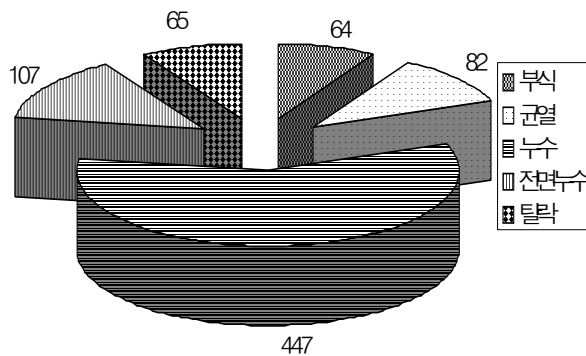
그림 1. 국내터널의 변상형태

그림 1은 국내 조사대상 터널에서 발생된 변상형태를 분류하여 도시하였다. 변상형태 중 누수가 발생한 곳이 554개소로 가장 많았으며, 이 중에서 전면적인 누수발생이 107개소이었다. 그 다음으로는 균열이 발생한 곳이 82개소에서 발생되었고 기타 터널 라이닝의 부식과 탈락 순으로 터널변상이 발생하였다. 그림 1에서 보는 바와 같이 대부분의 터널변상에서는 누수현상을 동반하였으며 부식과 균열 등으로 분류된 항목들도 대부분 누수를 동반하는 것으로 분석되었다. 따라서 터널 변상의 대책공법 설계시에는 항상 지하수에 대한 대책을 고려하여야 함을 알 수 있다.

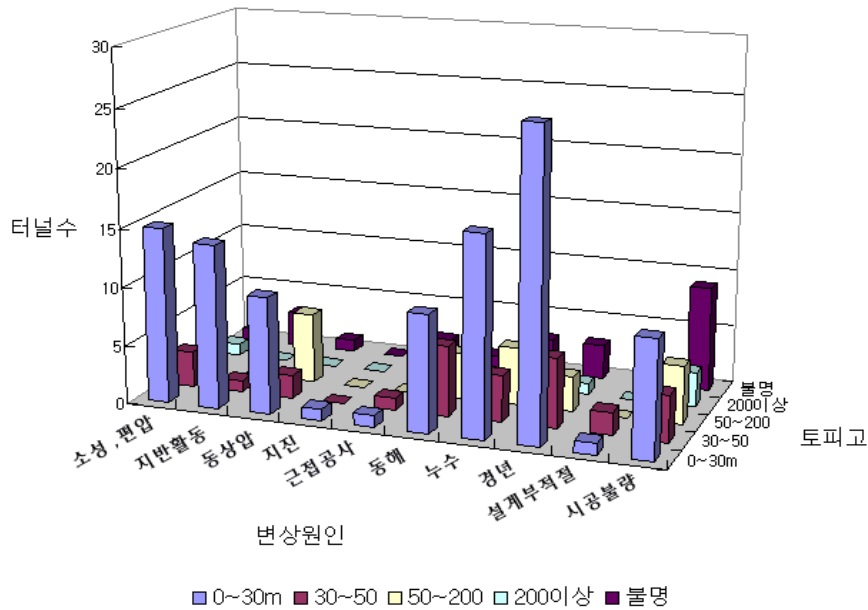
그림 2. 일본터널 211개소의 변상원인과 토펴고

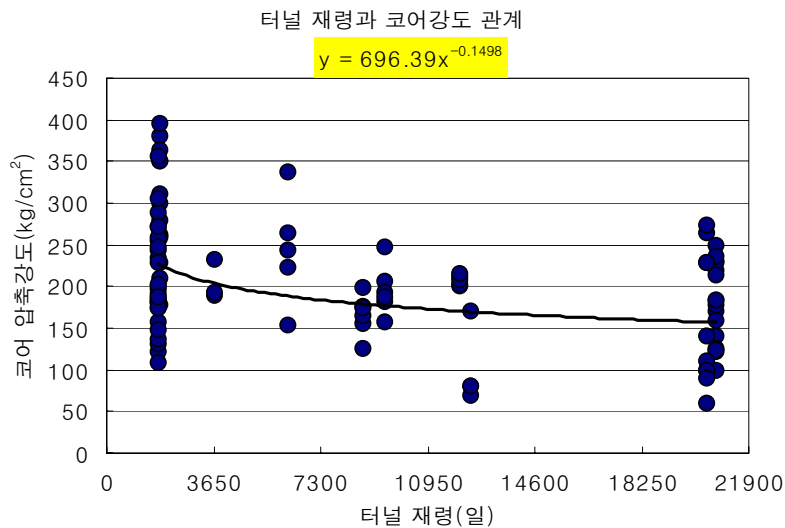
그림 3. 터널 재령에 따른 콘크리트 라이닝의 강도변화 경향

그림 3은 터널의 재령에 따라 변화하는 콘크리트 라이닝의 강도시험 결과를 나타내고 있는데, 설계기준 강도를 고려하지 않은 상태로서 분석 자료의 범위가 매우 분산되어 있으나, 대체적으로 터널의 재령에 따라 강도가 감소되는 경향을 보이고 있다. 이와 같이 수집된 자료의 분산이 크게 나타나는 원인으로서는 코어의 길이, 코어채취 위치, 시공 당시의 골재, 모래, 염분 등의 영향에 기인하는 것으로 추측되며, 이런 점들이 충분히 고려되어진 분석이 향후 필요할 것으로 사료된다.

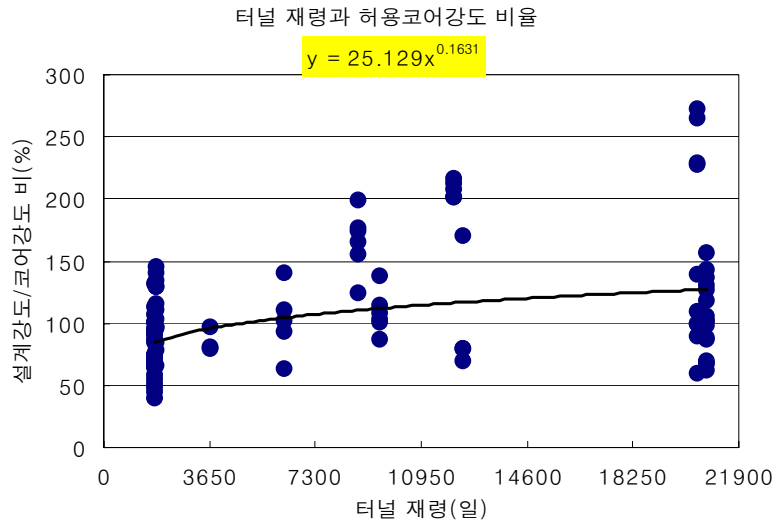
그림 4. 터널 재령과 콘크리트 라이닝의 허용코어강도 비율

터널의 콘크리트 라이닝은 시공 당시의 터널표준시방서에 준하여 설계강도를 적용하고 있다. 수집된 터널 콘크리트 코어강도 시험결과를 시공 당시의 설계강도로 나눈 허용코어강도 비율과 재령과의 관계를 분석하였으며, 분석결과는 그림 4와 같다.

그림 4에서 보는 바와 같이 자료의 분산정도가 약 30%~280%로 크게 나타나고 있으나 일반적으로 터널의 재령이 증가함에 따라 허용코어강도 비율이 증가하는 특이한 경향을 나타내었다. 이러한 특이 경향에 대한 원인을 추정한 결과 재령이 20~50년 정도 경과된 터널의 경우 설계기준강도 조사가 불확실하게 수행되었을 가능성이 있으며, 또한 과거로부터 수차례의 보수·보강 이력에 따라 국부적으로 강도가 증가된 부분의 코어강도 시험결과일 것으로 추정된다.

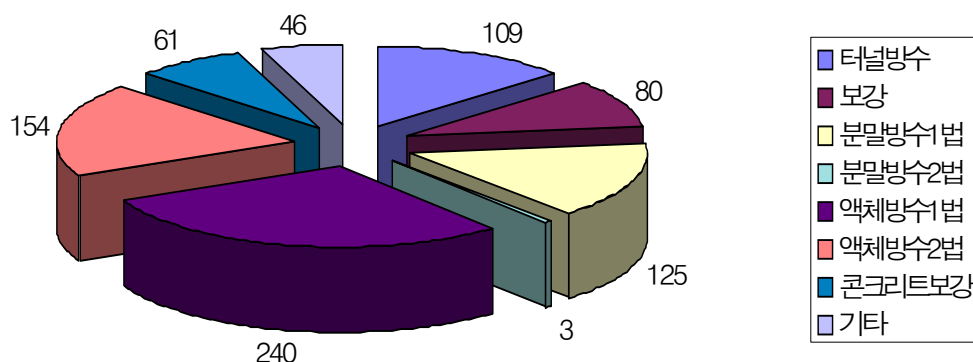
그림 5. ASSM 변상터널에서 사용된 보수·보강 공법

그림 5는 ASSM 터널 455개소 중에서 변상터널의 보수·보강시 적용된 공법들이다. 보수·보강 공법 중

가장 많이 사용된 것은 240개소에서 사용된 액체방수 1법과 154개소에서 사용된 액체방수 2법이 많이 사용되었다. 그밖에 기타항목으로 분류된 보수·보강공법들은 낙반제거, 플룸관 설치, 모르타르주입, 새들 보강, LW, CD주입, 유도관설치, 스테인레스보강, 도피소 설치, 앵카볼트 설치, 그라우팅밀크주입, 도수 관설치 등으로 극히 취약한 부분에서 수행된 보강공법들이다.

그림 5에 의하면 ASSM 터널에서의 변상은 대부분 누수와 연관이 있으며 대책공법도 대부분 누수 및 방수에 집중되어있다. 액체방수 1법이 240건, 분말방수 1법이 125건으로 전체의 절반을 차지하고 있는데 액체방수 1법과 분말방수 1법은 라이닝 표면만 각각 4mm, 24mm를 방수하는 공법으로서 라이닝의 변상이 전체적으로 일어난 것이기보다는 경과년수에 따른 표면의 부식과 열화로 인한 라이닝 표면의 변상이 많이 발생된 것으로 분석된다.

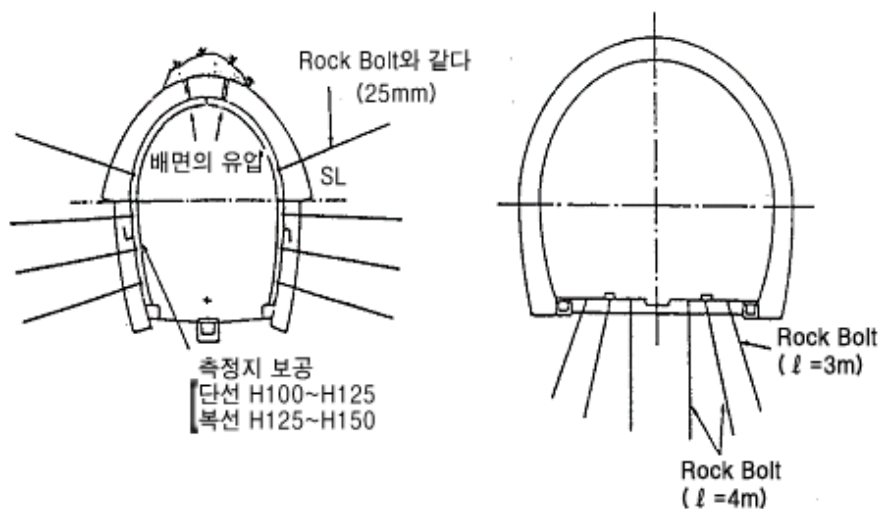
그림 6. 지반압에 대한 보강 패턴

본 터널에서는 그림 6과 같이 길이 3~4m, 25mm 프리스트레스 록볼트를 적용하였으며, 노반부와 측벽부를 록볼트 보강을 하여 지반의 전단 저항력을 증대시키었다. 2년 동안 계측한 결과 약 14.5mm 정도의 단면축소가 진행중 이었는데 라이닝에 내압효과를 증대시키기 위해 Saddle 보강과 보강판 철망을 설치하여 내공단면 축소와 복공판의 낙하 방지 등의 효과를 얻었다. 소성압에 의한 라이닝 균열이 발달하였는데 탄소섬유판을 라이닝 표면에 부착하여 라이닝의 전단 저항력 증가와 라이닝 표면의 노후화를 방지하였다.

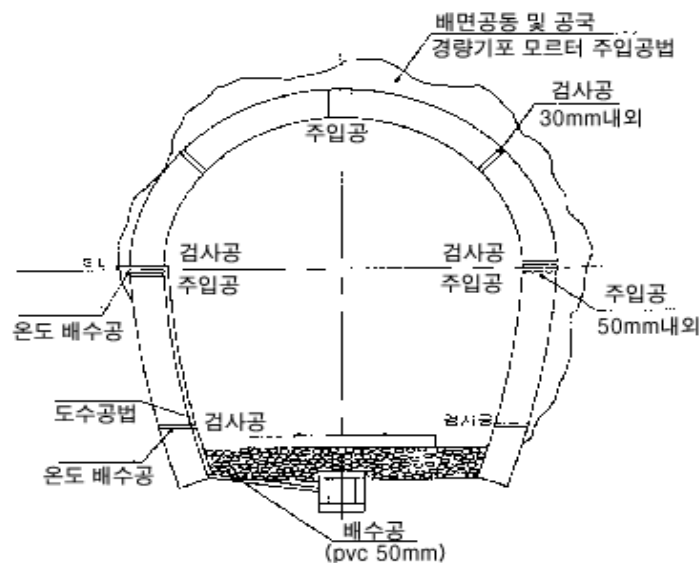
그림 7. ○○터널 배면공동충전 방법

충전은 전체공동 충전방안과 장래 굴착부분을 제외한 충전방안을 검토하였다. 이 중 신설되는 터널구간중 좌측에 존재하는 기존 터널과 교차하는 구간이 있으며 본 구간은 중, 횡방향으로 교차 및 이격되는 정도가 변하므로 시공성 불량에 따른 불안정성 유발 가능성이 크고 보강이 미흡할 경우 상부 주택이나 경부선 노반의 침하 및 붕괴위험이 큰 구간이므로 그림 7과 같이 전체공동을 충전하고 신설터널을 굴착하는 공법을 선택하였다.
