외부 진동하에서 스크루 접속부의 아크 및 온도 특성

김영석 · 김동욱 · 김동우 · 이기연 · 최충석

한국전기안전공사 부설 전기안전연구원

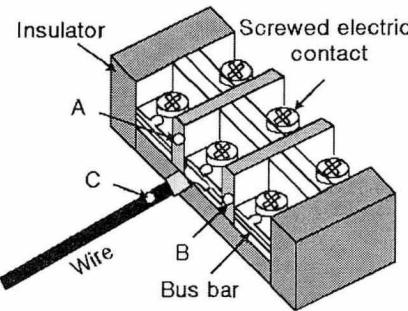
본 실험에 사용된 스크루 단자대의 구성과 각 온도의 측정부위를 그림 1에 나타내었다. 단자대는 스크루 단자, 부스바(bus bar) 그리고 절연물로 구성되어 있으며, 비닐절연 전선(IV, 2.0[mm])을 부스바와 스크루 단자 사이에 접속하여 사용하였다. 단자대의 스크루 조임 토크는 한국산업규격(KS C 2625)의 나사 지름에 맞는 기준이 있으며, 본

그림 1. 단자대의 구성 및 온도 측정부위

실험에 사용한 스크루의 단자 지름은 4.0[mm]로서 적정 토크 1.2[N·m]이상으로 조임해야 한다. 하지만, 조임 불량 상태를 모의하기 위해 전선과 연결되는 단자를 토크드라이버(FDS2-S, Tohnichi, Japan)로 조이지 않은 상태(0 [N·m])로 설정하였다.

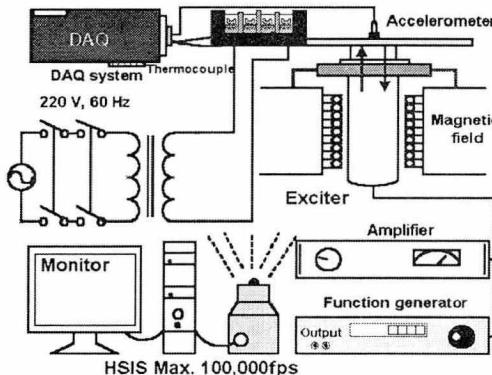
그림 2는 접촉 불량에 의한 스크루 단자와 전선사이의 아크 및 열화특성 실험을 위한 가속열화장치의 개략도를 나타낸다. 그림에서 접촉 불량 유도를 위한 장치로는 영구자석에 의해 큰 가속도를 만들어 낼 수 있는 소형 가진기를 이용하였으며, 최대 변위는 ± 3 [mm]이며, 주파수는 18[kHz]이다. 우선, 단자대는 상하, 좌우 이동이 가능한 x-rail에 고정하고 전선은 가진기에 연결하였다. 진동의 인가는 신호발생기를 이용하여 정현파를 인가하였으며, 주파수는 50~500[Hz]까지 가변시켰다. 진동의 진폭은 증폭기를 통해 조절하였다.

인가되는 진동 주파수 및 온도측정은 가속도계(Sensitivity, 50[mV/G])와 K-type 열전대를 이용하여 데이터 취득시스템에서 취득하였다. 전원은 최대출력 600[V]의 전압조정기를 이용하여 220[V]를 인가하였으며, 부하는 전등부하(240[W])로서 저항만을 이용하였다. 진동에 따른 접촉 불량 발생시의 아크 및 열화과정은 고속카메라 시스템(HG-100K, Redlake, USA)을 이용하여 컴퓨터에서 관측하였으며, 외형관찰은 디지털 카메라를 이용하여 촬영하였다. 이때, 주변 분위기는 온도 11.5[°C], 습도 38[%]에서 실험하였다.

그림 2. 접촉 불량을 위한 실험개략도

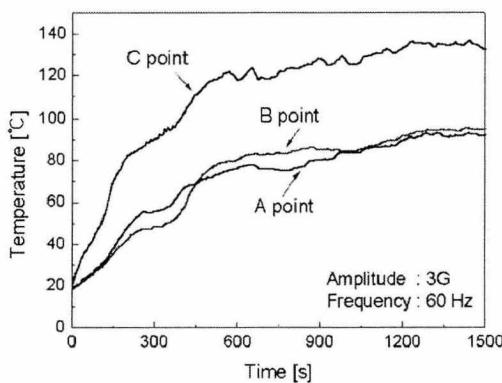
정현파 신호로 3[G] 크기의 진동을 일정하게 두고 주파수 변화에 따라 가속열화를 발생시켜 접촉 불량을 유도하였다. 주파수 60[Hz]를 인가했을 때 단자대와 전선사이의 접촉 불량에 따른 온도변화를 그림 3에 나타내었다. 진동의 인가시간은 1500[sec]로 하였다. 그림에서 알 수 있듯이, 접촉 불량이 발생하면 시간이 경과함에 따라 온도가 상승하는 것을 알 수 있다. 특히, 단자대의 폐놀수지 보다 스크루 나사와 접촉하고 있는 PVC 수지의 온도상승이 현저하게 나타났다. 진동에 의해 발생한 접촉 불량에 의해 전선피복은 약 180[sec]동안 온도가 80[°C]까지 급격하게 상승하고 130[°C]까지 온도가 상

그림 3. 진동주파수 60[Hz]에서 시간에 따른 온도 변화

승하고 난 후 포화되었다. 폐놀 수지는 직접적인 아크 열 보다는 간접적인 아크열에 의해 온도가 상승하였으며, 80[°C]부근까지 상승한 후, 포화되는 경향을 나타내었다. 전선피복은 폴리염화비닐(Poly Vinyl Chloride)로서 허용온도의 범위가 70~80[°C]로서 아크 열에 쉽게 용융되는 것을 알 수 있으며, 단자대의 절연물은 폐놀(Phenolic)수지로서 허용온도가 120[°C]로 허용온도 범위 내에 있다. 진동주파수 60[Hz]는 전선이 스크루 단자와 부스바 사이에 접촉하고 있는 시간이 짧기 때문에 아크방전이 더 많이 일어나고 열화가 빨리 진행되는 것으로 판단되며, 시간이 경과함에 따라 계속 열화가 발생하기 때문에 접촉 불량에 의한 아크 발생으로 전기사고의 발생가능성이 매우 높은 것을 알 수 있다.

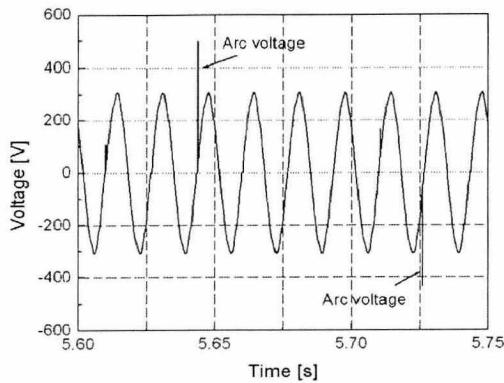
그림 4는 전선 접속부에서 진동 주파수 60[Hz]를 인가했을 때의 아크에 따른 전압파형을 나타낸다. 아크방전에 의해 전압파형 씨그레짐 일부구간에서 발생하였다. 아크방전에 의해 전압은 인가된 전압인 220[V] 이상의 큰 전압이 측정되었으며, 시간에 따른 전압파형은 일정한 주기를 가지고 있지는 않았다. 따라서 진동 주파수 60[Hz]일 때에 아크방전에 의한 열에 의해 폴리염화비닐 수지와 폐놀수지의 가속열화가 활발하게 진행되는 것을 알 수 있다.

그림 4. 접속부에서 진동 주파수 60[Hz]가 인가될 때의 전압파형

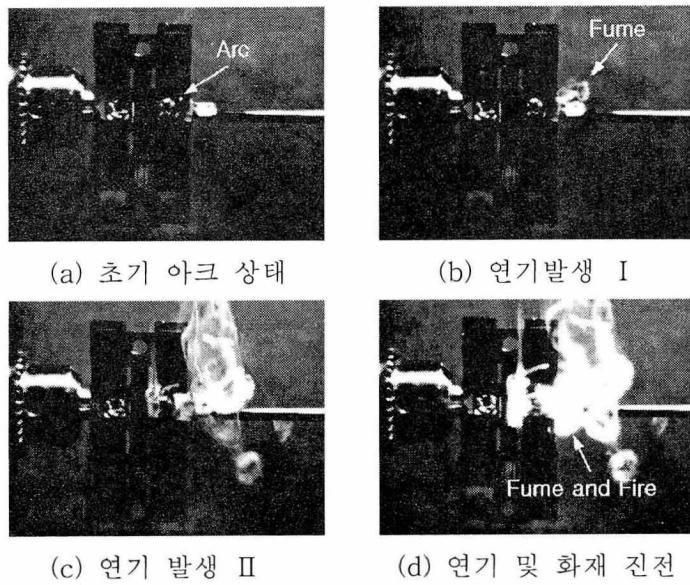
그림 5는 진동주파수 60[Hz]경우에 단자대에서 스크루 단자와 전선 사이의 접촉 불량에 의한 아크 발생과 화재 진전과정을 나타낸다. 그림 (a)와 같이 진동에 의해 접촉 불량이 발생하면, 아크가 발생하고 접촉저항이 증가하여, 폐놀 수지와 PVC 수지로 열이 전달되어 열화 된다. 그림 (b)와 (c) 같이 출열에 의해 폴리염화비닐 수지와 폐놀 수지의 온도가 상승하면 용융과 함께 연기가 발생하고 단자대 주위로 확산되며, 그림 (d)와 같이 아크방전에 의해 용융된 폐놀 수지에 착화되어 화재로 진전하게 된다. 따라서 교통, 발파, 지진; 바람 그리고 기계 내부 등의 일정한 진폭과 주파수를 가지는 진동이 전선 접속부에 영향을 미치게 되면 아크방전에 의해 주변 절연물의 온도가 상승하게 되고 열화 된다. 이때 열화 된 절연물에 아크 방전과 같은 착화에너지가 존재하게 되면 전기화재로 일어날 가능성이 매우 높은 것으로 판단된다.

그림 5. 접속부에서 진동주파수 60[Hz]가 인가될 때의 아크현상 및 화재진전
