# 공동주택 외부 석재마감에 따른 창호주위 누수방지에 관한 연구

## A Study in the Water Leakage Prevention around the Windows with the Stone Materials in the Apartment House

키워드 : 누수방지, 석공사

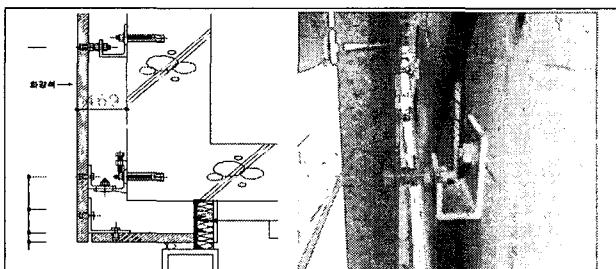
사진 4. Open Joint 공법 시공사진

넷째, Open Joint 공법인 배면취부 공법은 사진 4와 같이 판재 후면에 Anchor 시공 후 구조체에 긴결하는 공법으로 기존의 Cross Joint System에 반대되는 개념으로 출눈재료 및 바탕재에 의한 외벽 오염, 내부결로, 열화현상에 의한 오염을 방지하고 장기적인 내구성을 확보 할 수 있다. 시공 순서는 구조계산, 시공도 작성, 앵글취부, 석재설치, 청소 및 보양 순으로 이루어지며 청계천, 현대자동차사옥, 도곡2차 I'PARK 현장에 시공되었다.

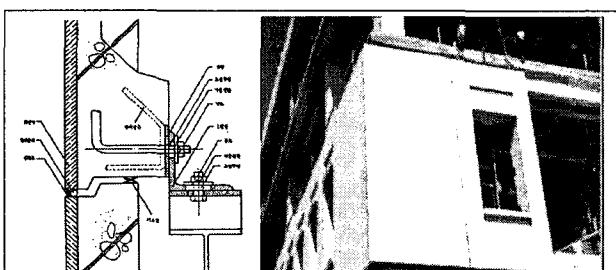
사진 5. Open Joint 공법 시공사진

마지막으로 GPC 공법은 사진 5와 같이 강재거푸집에 판재 배열 후 석재 뒷면에 미리 설치한 연결철물위 콘크리트를 타설하여 판재와 콘크리트를 일체화 시킨 PC를 제작하여 외부벽체에 시공하는 방법으로 백화 가능성이 있으며 별도의 양중계획과 약적장소를 필요로 한다. 크랙을 통한 누수 우려도 있으나 출눈의 일치, 평활도 유지, 규격통일 등의 뛰어난 의장 효과를 얻을 수 있고 품질관리도 우수하다.
