## 강진 UPFC 고장실적 분석

### The analysis of Kangjin UPFC faults

S.Y. Kim, W.K. Lee, B.H. Chang, Y.S. Jeon, S.I. Lee, J.H. Bae  
KEPCO KEPRI

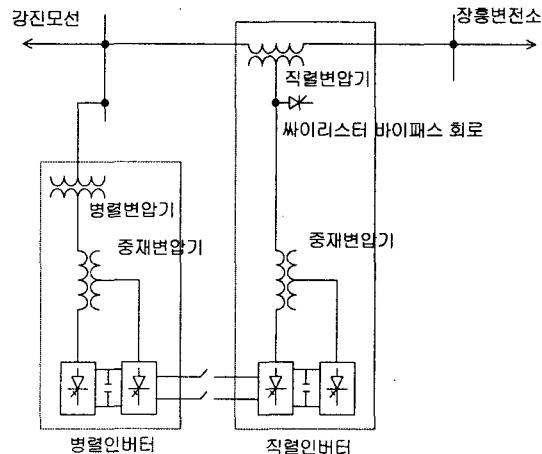
그림 1 강진 UPFC 계통 구성도  
Fig. 1 Configuration of Kangjin UPFC

강진 UPFC는 그림1과 같이 병렬인버터, 직렬인버터로 구성되어 있으며, 변압기의 사양은 표 1과 같다.

강진 UPFC는 22MVA 단위 인버터 모듈 2대가 각각 직렬 및 병렬 중재변압기를 통해 자기적으로 결합되어, 고조파를 저감토록 구성되어 있으며 주변압기를 통해 계통에 연계된다. 강진 UPFC 제어소는 기계실, 인버터실, 제어실로 구분되어 있으며, 기계실은 냉각시스템 및 보조전원, 인버터실은 4대의 단위 인버터 모듈, 제어실은 중앙제어반 및 운전자시스템으로 구성되어 있다. 직렬인버터는 Thyristor Bypass Switch 회로가 있어, 계통사고 시, 사고전류로부터 인버터를 보호하기 위해 설치되었다. 이는 기계적인 Bypass CB의 동작 전에 전기적으로 고장전류가 인버터를 우회하도록 하여 사고 전류로부터 시스템을 보호하기 위함이다.

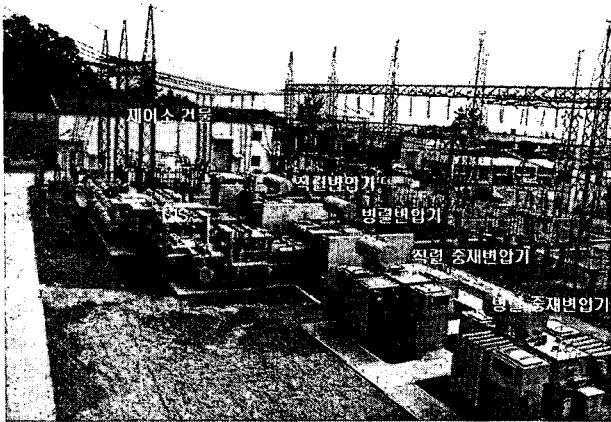
그림 2 강진 UPFC 조감도

Fig. 2 Bird's eye view of Kangjin UPFC

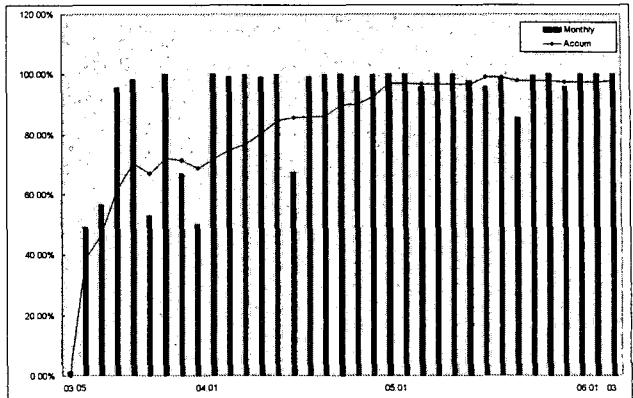
그림 5 강진 UPFC 가용률[Availability]

Fig. 5 Kangjin UPFC Availability

강진 UPFC는 국내 제작사인 (주)효성의 지멘스와의 기술제휴로 국내 개발되어 설치된 154kV급 80MVA 강진 UPFC는 2년 여간의 초창기 신뢰성 운전기간 동안 십수차례의 고장으로 새로운 형식의 FACTS설비에 대한 부정적인 이미지를 씻을 수 없었으나, 이제 안정된 운전시기에 접어 들었다고 판단된다. 그림7에서 볼 수 있듯이 2005년 1월부터 95%를 7월에는 98%를 넘어섰으며, 현재 가용율은 97.81%이다. 2004년 7월과 2005년 7월 가용율이 저조한 이유는 각각 연차점검기간동안 설비가 정지되었기 때문이며 연차점검 등 계획예방점검기간을 고려하면 99%를 상회한다. 2003년도는 신설비에 대한 운영기술의 미숙과 초창기 신뢰성 운전기간동안 해외 인버터 제작사의 기술지원에 주로 의존하여 고장해소에 장기간이 소요되어 가용율 저하의 원인이 되었다. 초년도 연차점검은 운영기술확보를 위해 전력연구원 주도로 시행되어, 초년도 연차점검 이후부터 설비의 안정적 운전이 시작되었으며, 이후 고장해소 기간이 단축되었다. 2년차 연차점검은 신강진전력소 주관으로 시행되었으며, 설비 운영기술이 확립된 단계라고 할 수 있다. 2005년 9월의 가용율이 저조한 것은 이중화되어 있는 냉각시스템 펌프의 운전을 감시하고 있는 회로의 이상으로 인하여 냉각시스템 정지가 그 원인이다.
