보 철거에 의한 하천의 물리적 변화 연구

A Study on Physical Change in River by Small Dam Removal

요 지

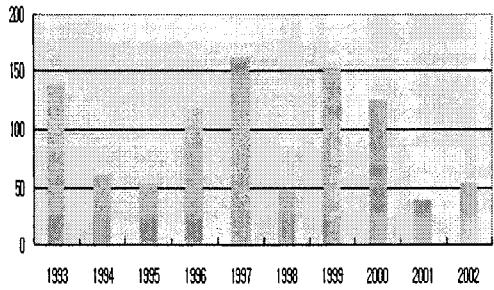
그림 1. 우리나라의 연도별 폐기 보의 개수

국내에서 농업용수 취수, 수위 유지 등의 목적으로 18,000 개의 크고 작은 보가 하천에 설치되어 있으나 도시화 등으로 인한 농경지의 감소와 대형 저수지의 축조/양수장 시설 등으로 인해 그림 1과 같이 매년 50~150개의 보가 기능을 상실하고 있다(한국건설기술연구원, 2006). 그러나 이런 보가 철거 되지 않고 방치됨으로써, 하천생태통로의 단절과 수질이나 하천환경 등을 훼손하고 있어 보 철거의 필요성이 대두되고 있다. 미국의 경우는 소형 댐과 보에 대한 철거를 1970년대부터 본격적으로 시작하여, 그림 2와 같이 476개 이상을 철거하고 있다. 국내에서도 몇몇 보들이 지자체에 의해 철거되었으나, 지자체나 행정단체들의 철거 의지가 아직은 부족하고, 철거에 대한 체계적인 연구나 지침 등이 마련되어 있지 않아 기능을 상실한 대다수의 보들이 하천에 방치되고 있다. 이에 본 연구는 보 철거 지침 준비의 일환으로, 보를 철거함으로 인해 발생하는 하천의 물리적 변화를 연구하고자 한다.

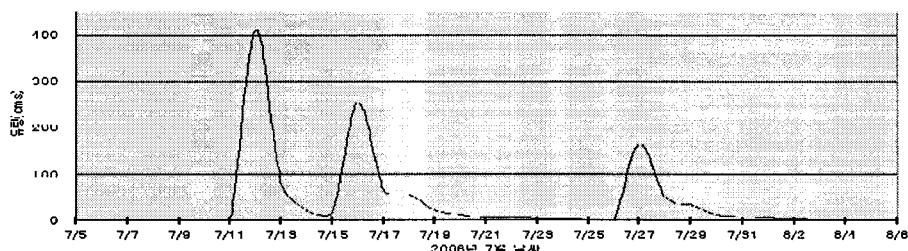
그림 5 배울보의 수위-유량곡선식을 이용한 지방 2급 종점에서의 유출량

곡릉 2보 철거 후, 7월 한 달 동안 3번의 홍수 사상이 있었으며, 상류 배울보에서 측정된 수위-유량곡선식과 유역 면적비를 사용하여 지방 2급 하천의 종점에서의 유출량을 산정한 결과, 최대 유량은 412 cms 이었다. 아래 그림 5는 지방 2급 하천 종점에서 7월 5일부터 8월 5일까지의 일평균 유출량이다.

보 철거 후 장·단기적인 하도 및 하상 변동의 예측은 하도의 안정성과 철거 후 발생할 수 있는 문제들을 사전에 파악할 수 있게 해준다. 그러나 우리나라는 최근에 들어 철거를 실시하고 있어서 장·단기적인 하상 변동을 예측할 수 있을 정도의 자료가 없는 상태이다. 따라서 본 연구에서는 아래 그림 12-15와 같이 GSTARS를 이용하여 장·단기적인 하상 변동을 예측하기 위해 우선적으로 5월, 8월의 측량자료와 그림 5의 7월 유출사상을 GSTARS로 모의한 결과를 비교하였다.

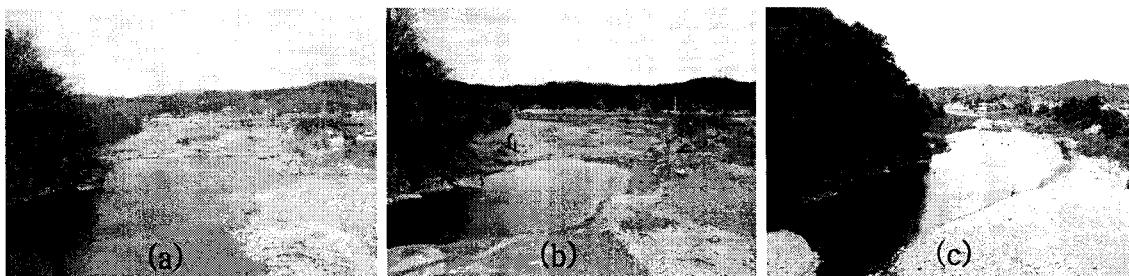
그림 6 보의 상류 저류지 모습(a:철거 전, b:홍수 전, c:홍수 후)

다음 사진들은 철거 전과 홍수 전·후의 보의 저류지 부분으로, 그림 6(a-c)를 비교해 보면 보에 의한 퇴적층이 높게 형성되어 있음을 알 수 있고, 보의 철거와 하상의 평탄 작업으로 인해 수위가 약 1 m 정도 감소하였고, 홍수로 인해 그림 6(c)에 나타나듯이 점토 퇴적층은 쓸려 내려가고 굽은 모래와 자갈들이 하상을 이루고 있다.

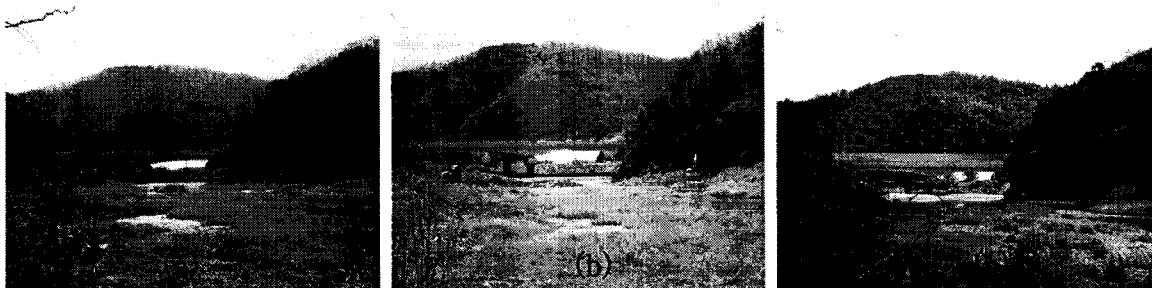
그림 7 보 하류 하도의 모습(a:철거 전, b:홍수 전, c:홍수 후)

보의 하류 지역은 그림 7(a-c)과 같이 철거 전과 홍수 전·후에도 큰 차이는 보이지 않는다. 단지 홍수 후에는 하중도의 표토인 점토가 씻겨서 자갈들이 하상에 드러나는 점을 제외하면 시각적으로 하도나 하중도 또는 하상고의 변화를 관찰하기가 어려울 정도이다.

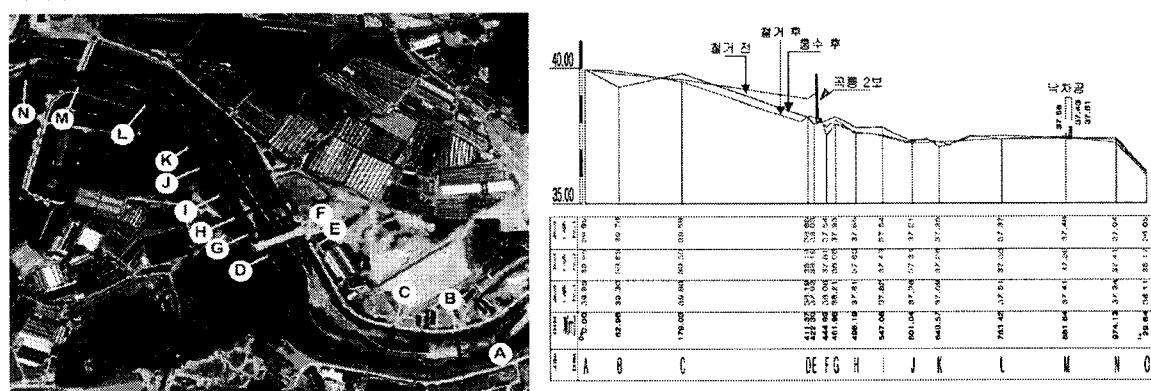
그림 8 보 구간의 모니터링 지점

보 철거로 인한 하상변동을 관찰하기 위하여 그림 8과 같이 보를 기준으로 상류 430 m, 하류 600 m 범위를 모니터링 구간으로 설정하여 측량과 하상토를 조사하였고, 그림 9는 종단 측량 결과이다.

그림 9 종단고의 변화

그림 9와 같이 상류에서의 종단고의 변화는 보 지역의 평탄 작업으로 인해 하상이 약 0.9 m 저하되었다가 홍수 후에는 오히려 퇴적이 발생하여 0.2 m 높아져서 최종 0.7 m의 하상저하를 확인할 수 있었다. 반대로 보의 직하류 부분은 반대로 퇴적이 일어나면서 보의 상하류의 하상이 원하상 경사에 도달하고 있는 것을 확인 할 수 있었다. 그러나 'K 단면'에서부터는 철거나 홍수에 의해 하상이 거의 변동하지 않는 것을 알 수 있었다. 이는 'M 단면'이

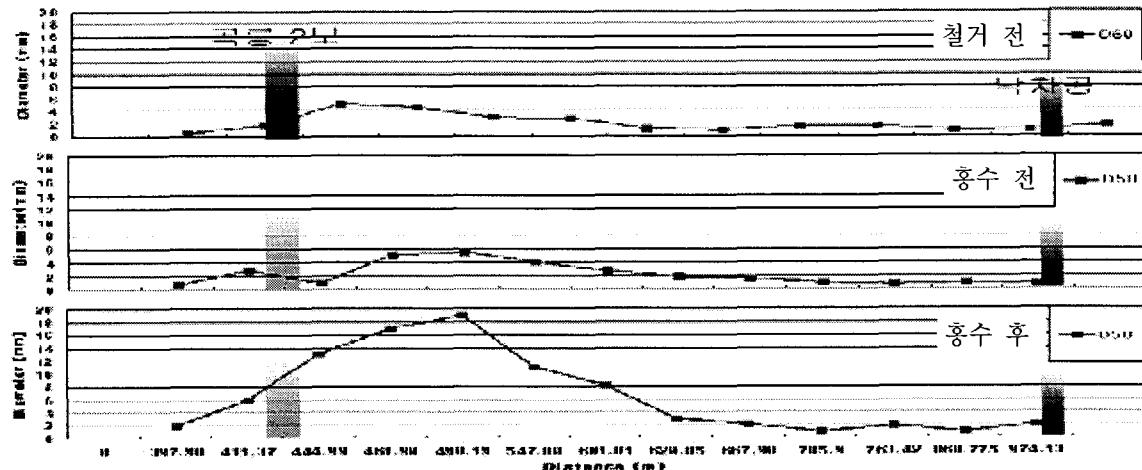
그림 10 종단 거리에 따른 D_{50} 의 입경변화

후에 있는 하류 보에 의해 형성된 저류지의 영향으로 이미 하상이 평형 상태에 있기 때문인 것으로 판단된다. 대부분 하천에 설치된 보나 낙차공 등이 균접하여 설치되어 있기 때문에 여타 보를 철거 하더라도 이와 비슷한 양상으로 하상고의 변동이 발생할 것으로 판단된다. 다음 그림 10은 종단에 따른 하상재료 D_{50} 의 변화를 도시한 것으로, 보 하류 80m 지점에서 홍수 후에 D_{50} 의 입경이 19mm 까지 커지는 것을 확인할 수 있었다. 또한, D_{50} 의 최대 입경을 보이는 위치는 하류 보의 저류가 시작되는 곳까지 하류로 이동하는 것으로 나타났고, 입경 변동은 종단고의 변화와 마찬가지로 하류 보에 의한 저류지역에서 거의 없어지고 있다.

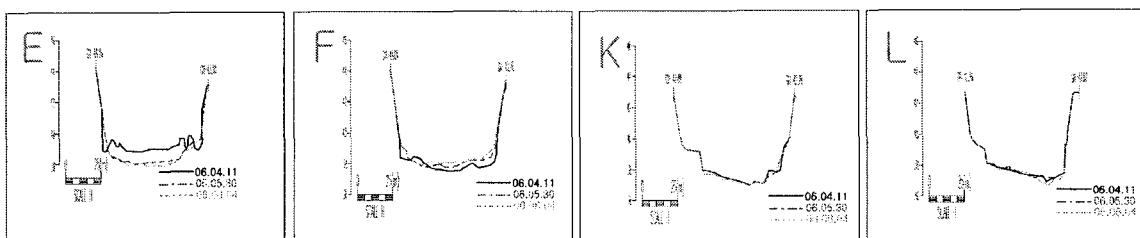
그림 11 모니터링 구간내 주요 단면의 횡단면 변화

횡단면의 변화는 앞서 언급한 것과 마찬가지로 상류 단면에서는 침식이 하류단면에서는 퇴적이 발생하고 있으며, 하류 보의 영향을 받는 'K 단면'에서부터는 횡단면의 변화도 미미하다. 다음 그림 11은 모니터링 구간내의 주요 횡단면으로 보의 직상-하류 단면인 'E 단면'과 'F 단면'에서는 철거의 영향으로 침식과 퇴적이 발생하고 있으며, 단면 변화가 미미한 'K 단면'과 'L 단면'은 보 철거에 의한 변화보다는 홍수와 만곡의 영향으로 변화가 발생한 것으로 보인다. 하상의 변화는 전반적으로 하천폭에 비해 미미한 수준으로 기능을 상실한 여타 보를 철거한다고 하더라도 해당 하천의 하상이나 하도의 안정성에는 별다른 문제가 없을 것으로 판단되고, 상류부의 침식도 원래 하상경사를 회복하는 수준이므로 보가 설치되기 전이나 저류 퇴적층 깊이 이하로 기초가 되어 있는 기타 구조물에는 별다른 악영향을 미치지 않을 것으로 보인다.

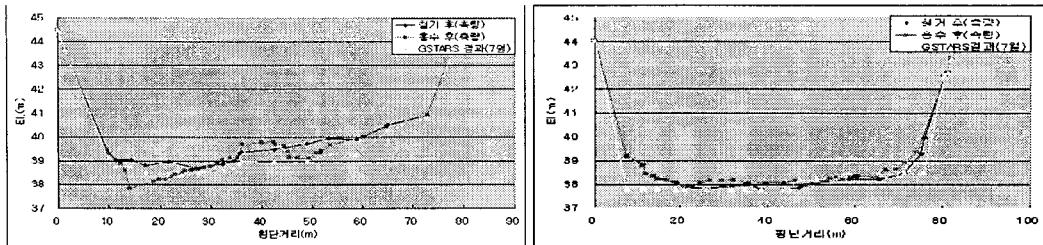
그림 12 보 상류, C단면의 지형변동

측량 오차와 수치 프로그램이 동일 횡단면내에서의 국소적인 특성들을 반영할 수 없는 점을 고려하면 위 그림에서 나타나듯이 전반적으로 GSTARS의 결과가 측량 단면과 유사함을 알 수 있다. 그러나 동일 횡단면에서 발생하는 침식과 퇴적은 단면내의 국소적인 특성을 반영할 수 없기 때문에 정확히 모의 되지 않는 것을 알 수 있다.
