## 과전류에 의해 탄화된 KIV의 소손패턴 해석에 관한 연구

최충석, 김향곤, 길형준, 김동욱, 문현욱  
한국전기안전공사 전기안전연구원

### A Study on the Analysis of Damaged Pattern of KIV Carbonized by Overcurrent

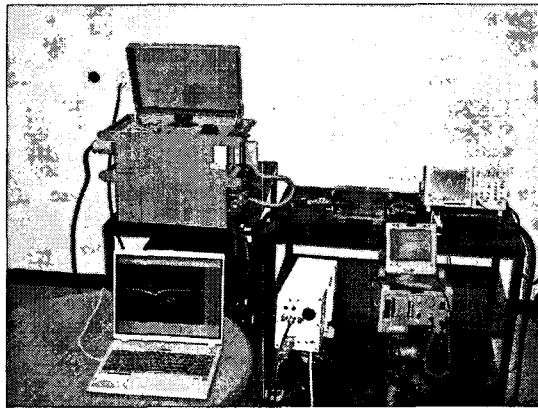
그림 1. KIV 1.25mm<sup>2</sup>에 과전류를 인가하는 실험 장치

전기기기용 600V 비닐절연전선(KIV)의 난연성 실험은 경사법에 따르며 외부에서 화염을 일정 시간 동안 가한 후 제거하였을 때 15초 이내에 자기 소화되어야 한다. 일반 화염에 의한 탄화 패턴 해석을 위한 실험용 전선은 KIV 1.25mm<sup>2</sup>를 사용하였고, 과전류는 대전류 공급 장치(ODEN 1X, Programma, Sweden)를 이용하여 전선에 허용 전류 이상으로 인가하였으며, 과전류에 따른 실험 전선 주위의 온도 변화는 온도 기록계(AR1100A, Yokagawa, Japan)로 측정하였다. 실험에 사용된 KIV 1.25mm<sup>2</sup> 전선을 26cm 길이로 절단하고 양끝의 절연물을 약 3cm 제거한 후 외부의 공기 유동을 차단하여 실험의 신뢰성을 안정적으로 확보하기 위해 밀폐 용기 내의 단자에 고정하였다. 탄화된 절연물의 구조 변화 해석은 주사전자현미경(SEM; JSM-6400, Jeol, Japan)을 이용하였으며, 그림 1은 실험 과정을 나타낸 실체 사진이다.

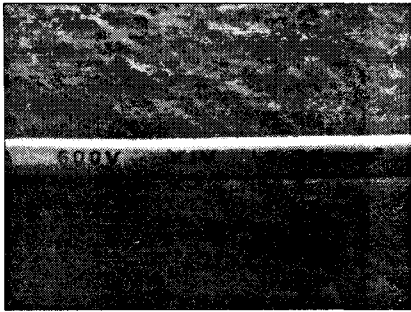
(a) 실제 사진

그림 2. KIV 1.25mm<sup>2</sup>의 외형 변화 및 단면 구조

KIV 1.25mm<sup>2</sup> 전선의 난연 특성을 실험한 결과 규정된 시간 내에 자연 소화되었으며, 전선 절연물은 열에 의해 심하게 탄화되었고 열이 외부에서 내부로 진행됨을 알 수 있었다. 그림 2(a)는 실체 사진을 나타낸 것이며, 그림 2(b)는 탄화된 절연물의 실체 사진으로 외부와 내부를 나타낸 것이다. 사진에서도 알 수 있듯이 내부에 작은 구멍이 다수 생성되었음을 보이고 있다. 그림 2(c)는 탄화된 절연물의 단면을 주사전자현미경(SEM) 사진으로 나타낸 것으로 전반적으로 다공질의 망상 구조를 나타내며, 그림 2(d)는 불꽃을 절연물의 표면 SEM 사진으로 불꽃에 의해 다공질의 입자 형태를 나타냈다.

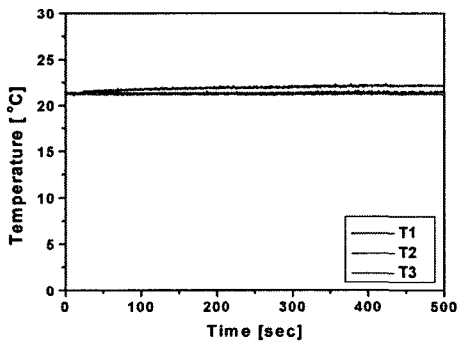
(a) 100% 전류(13A)

그림 3. 과전류가 인가된 KIV 1.25mm<sup>2</sup>의 주위 온도 변화 특성

그림 3은 KIV 1.25mm<sup>2</sup>에 전선 허용 전류의 100%, 300%, 400%, 500%를 각각 500sec 동안 인가하여 전선 주위의 온도 변화를 분석한 것이다. 그림 3(a)는 100% 전류(13A)를 흘렸을 때의 전선 주위 온도 변화로 T<sub>1</sub>은 최고 22.31℃, T<sub>2</sub>는 21.69℃, T<sub>3</sub>은 21.40℃를 나타냈다. 그림 3(b)는 300% 전류(39A)를 흘렸을 때의 전선 주위 온도 변화로 T<sub>1</sub>은 최고 29.33℃, T<sub>2</sub>는 25.40℃, T<sub>3</sub>은 23.80℃까지 상승했으며, 3점간의 최고온도차는 5.53℃를 보였다. 그림 3(c)는 400% 전류(52A)를 흘렸을 때의 전선 주위 온도 변화로 T<sub>1</sub>은 최고 39.78℃, T<sub>2</sub>는 29.96℃, T<sub>3</sub>은 26.65℃를 나타냈다. 3점간의 최고온도차는 13.13℃를 나타내 상당한 차이를 보였다.

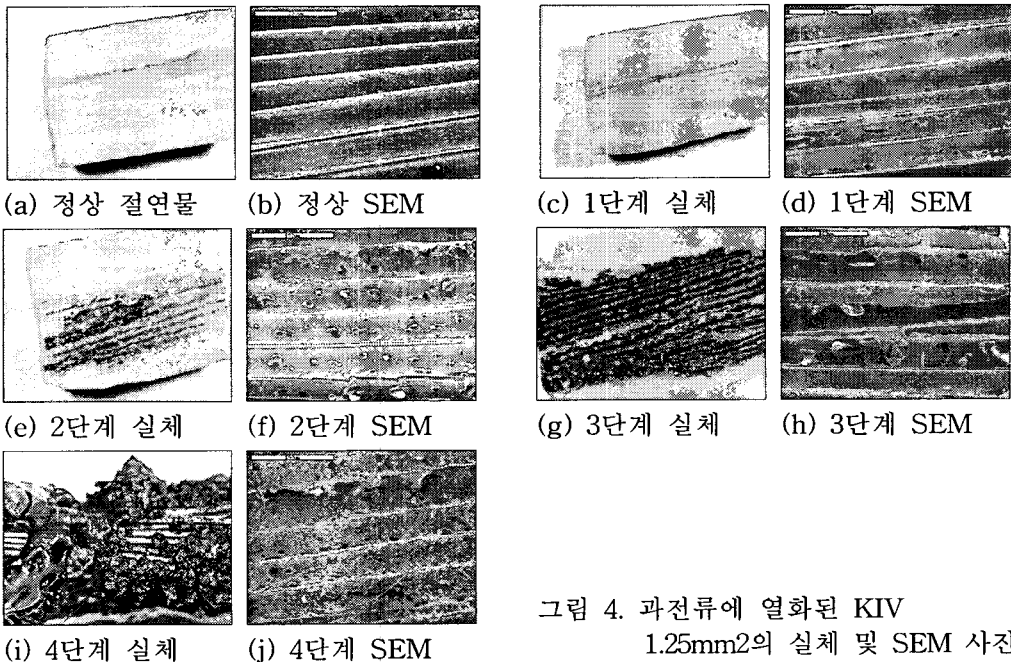
그림 4. 과전류에 열화된 KIV 1.25mm<sup>2</sup>의 실체 및 SEM 사진

그림 4는 KIV 1.25mm<sup>2</sup>에 500%(65A)의 과전류를 대전류공급장치를 이용하여 인가하였을 때 전선 절연물의 열화 진행 과정을 실체 현미경(SM)과 주사전자현미경(SEM)을 이용하여 분석한 것이다. 그림 4(a)와 그림 4(b)는 정상 상태의 전선 절연물로 제조시 생성되는 구멍이 나 있으며 표면이 균일하고 매끄럽다. 그림 4(c)와 그림 4(d)는 열화 1단계로 전선 절연물에서 소량의 연기가 발생하였으며, 전선 도체와 접촉한 전선 절연물에 작은 구멍(hole)들이 형성됨을 볼 수 있었다. 이는 전선 도체에서 발생한 열에 의해 절연물 재료 중의 염소가 빠져나가는 탈염화 수소 반응에 의한 것으로 판단된다. 그림 4(e)와 그림 4(f)는 열화 2단계로 전선 절연물이 부풀어 오르고 연기가 활발하게 발생하였으며 전선 도체와 접촉한 절연물은 열에 의해 탄화된 흔적을 볼 수 있었다. 도체와 접촉한 부분의 전선 절연물에 열화 1단계에서보다 더 큰 구멍(hole)들이 형성됨을 볼 수 있었다. 그림 4(g)와 그림 4(h)는 열화 3단계로 전선 절연물이 검게 탄화되었으며, 도체와 접촉한 절연물에는 커다란 구멍들이 형성되었다. 그림 4(i)와 그림 4(j)는 열화 4단계로 전선 절연물이 열에 의해 심하게 용융, 탄화되었다. 전선에 과전류가 흐르게 되면 전선 도체와 접촉한 내부 절연물이 먼저 열을 받게 되어 작은 구멍들이 생기면서 연기가 발생한다. 시간이 경과하면 점차 열이 절연물 외부로 전달되며 내부에서는 탄화가 진행된다.
