RTO 방식 대기오염방지 시스템의 화재·폭발 방지에 관한 연구

- A Study on Prevention of Fire and Explosion of RTO Type Air Pollution Control System -

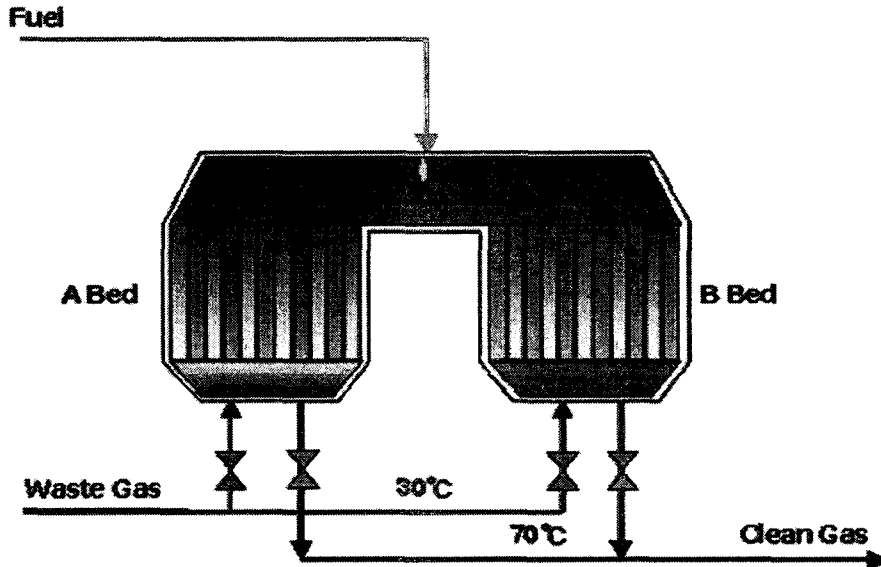
가스의 온도는 A Ceramic(축열층)을 통과하면서 그 온도가 소각로 온도까지 예열되며 가스에 포함된 유기가스는 산화되기 시작하여 적절한 체류시간을 갖는 상부 Chamber를 통과하면서 모든 유기물이 고온에 의해 산화처리 된다.

[그림 1] 2-BED RTO 시스템 (A-Cooling , B-Heating)

처리된 고온의 가스는 B Ceramic을 통과하며 B Ceramic에 거의 모든 열을 배출하고 A Ceramic 입구 온도보다 30~40°C 높은 온도까지 냉각된다.

일정시간이 경과하여 A Ceramic이 흡입가스의 예열로 냉각되고, B Ceramic이 배기가스에 의해 가열되면 가스 투입 유로를 B→A로 바꾸며, 일정시간(1.5분~3분) 간격으로 Switching 운전을 반복함으로써 가스 소각에 필요한 에너지 소비를 최소화한다.

여기에서 2-Bed RTO System을 그림으로 설명하면, 운전 초기 소각로 내의 Ceramic (그림 1의 A, B)의 상층부의 온도가 소각로 운전온도가 되도록 가열한 후, 처

리전 가스를 A → B 방향으로 투입한다(그림 1).

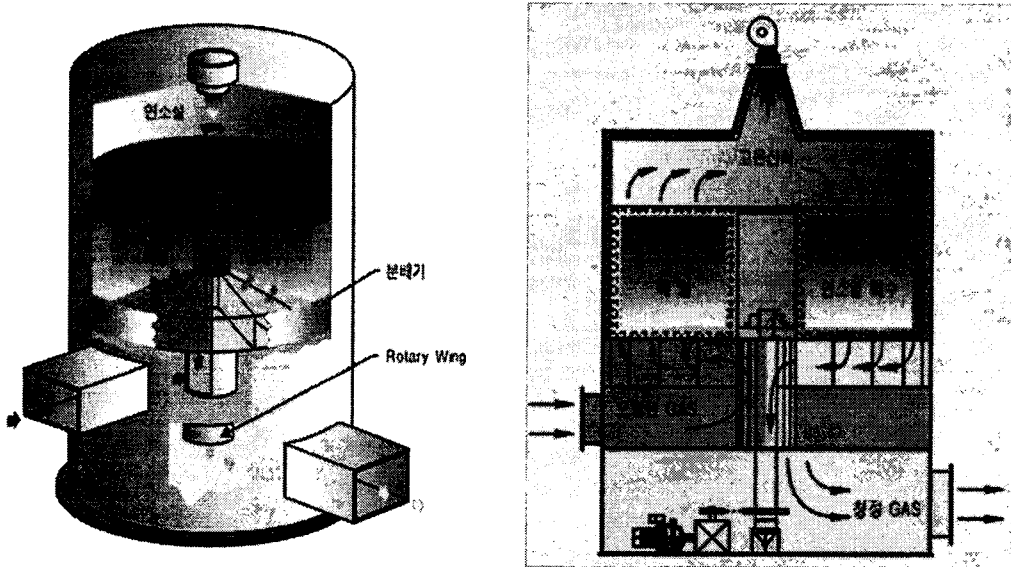
Rorary Wing Type은 풍향의 전환을 Rorary Wing의 구동으로 이루어지기 때문에 기존의 Damper 방식에서 야기되는 미처리 가스 문제, 압력변동 및 다수의 Damper 작동에 의한 고장율을 방지하여 VOC 제거 효율을 항상 일정하게 유지시켜 주며, Rorary Wing의 구동주기를 달리하여 열회수 효율을 조절, 열손실의 극소화 운전이 용이하며, 설치공간도 상대적으로 적어 유지관리에도 유리하다. 그러나 ABS 수지 압출기 등에서 발생하는 악취제거 목적으로 사용하는 경우에는 분배기 및 세라믹층에 축적된 가연물질에 의해 내부화재가 발생하는 경우가 종종 있으며, 이와 관련하여 폭발 사고가 발생한 사례도 있으므로 충분한 안전대책이 요구된다.

[그림 2] Rotary Wing Type RTO System

한편, 최근에는 2-Bed Type RTO의 Bed 전환시 발생하는 미연소 가스를 효과적으로 제거하는 하나의 방법으로 Rotary Wing Type RTO가 많이 사용되고 있다. 기존 축열방식을 탈피하여 풍향의 전환을 Damper를 대신하여 Rotary Wing의 구동을 통하여 회전하면 연속적으로 VOC 등 처리대상가스의 공급이 이루어져 항상 축열층의 절반은 예열되고, 반쪽은 열을 회수하는 역할을 연속적으로 수행하여 완전연소가 이루어지는 일체형 설비이다. 처리 대상가스가 연소실로 유입되기 전에 세라믹 열교환장치에 의해 예열되고, 예열층을 통과한 가스는 연소실로 들어가 750°C~850°C 정도로 고온산화되어 유기화합물은 완전연소가 이루어지며 산화반응이 끝난 고온의 처리가스는 폐열을 흡수하는 세라믹층을 통과하면서 축열이 이루어져 새로 유입되는 가스에 이 에

너지를 공급한다.
