절연애자의 상태에 따른 Leakage Current 및 관련 현상에 관한 연구

이지철*, 최광범*, 이동준*, 어수영*, 심종태*, 류철휘**, 구자윤**
(주)태광이엔시*, 한양대학교**

Study of Leakage Current for Inspecting Faulty Porcelain Insulator

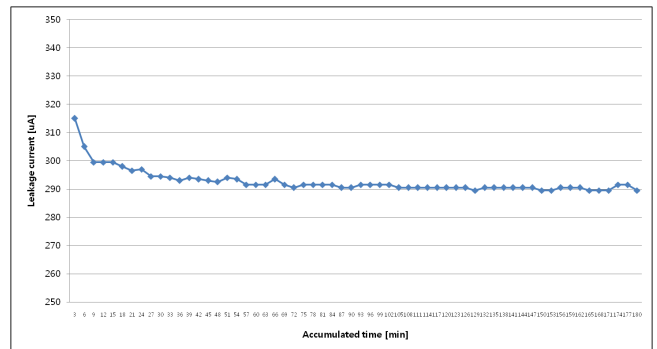
정상애자 36000LBS 3개를 그림 2.2와 같이 연결 한 후 tab water에 침수 후, 35kV 까지 인가하였다. 측정 시간은 누설 전류 값이 saturation 되는 약 180분으로 매 3분 간격으로 데이터를 취득하였다. 정상애자의 경우 그림 2.3과 같이 침수 후 초기 측정값은 약 314uA이며,

<그림 2.3> 정상애자의 Leakage Current

첫째, 정상애자의 경우 Leakage Current 초기 측정값은 314uA이며, 약 30분간 그 크기가 급격하게 줄어드는 것을 알 수 있다. 또한, FFT분석값이나 애자의 표면 온도 분포에서는 특별한 현상을 관찰 할수 없었다.

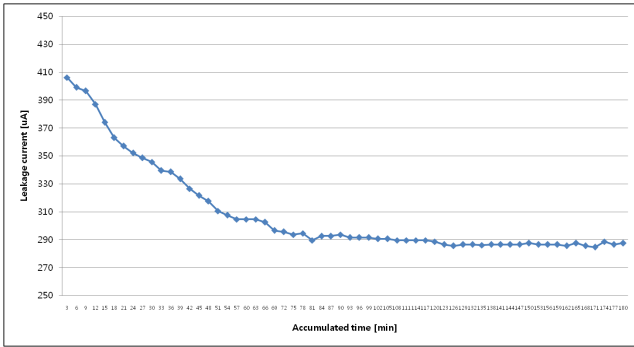
코팅 벗겨진 애자 36000LBS 3개를 그림 2.4와 같이 연결 한 후 tab water에 침수 후, 35kV 까지 인가하였다. 측정 시간은 누설 전류 값이 saturation 되는 약 180분으로 매 3분 간격으로 데이터를 취득하였다. 코팅 벗겨진 애자의 경우 그림 2.5과 같이 침수 후 초기 측정값은 약 400uA이며, 초기 60분 동안 Leakage Current의 값이 급격히 줄어드는 것을 알 수 있었다. FFT 경우 특정 주파수의 크기가 변하는 것을 알 수 없었다.

<그림 2.5> 코팅 벗겨진 애자의 Leakage Current

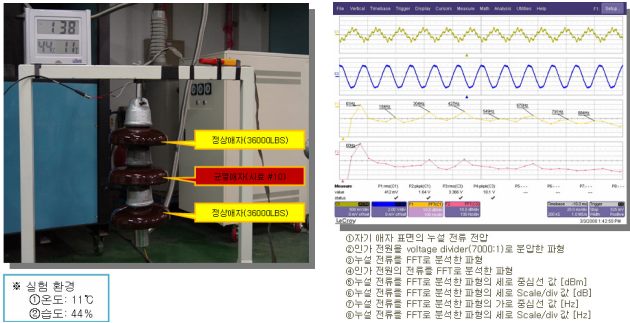
크랙난 애자 36000LBS 3개를 그림 2.4와 같이 연결 한 후 tab water 에 침수 후, 35kV 까지 인가하였다. 측정 시간은 누설 전류 값이 saturation 되는 약 180분으로 매 3분 간격으로 데이터를 취득하였다. 크랙난 애자의 경우 그림 2.5과 같이 침수 후 초기 측정값은 약 466uA이며, 초기 60분 동안 Leakage Current의 값이 급격히 줄어드는 것을 알 수 있었다. 또한, 크랙난 애자의 경우 초기 Leakage Current 값이 클 뿐만 아니라 그 값이 떨어지는 기울기가 가장 급격한 것을 알 수 있었다. FFT 경우 특정 주파수의 크기가 변하는 것을 알 수 없었다.

<그림 2.6> 크랙난 애자의 누설전류 측정 셋팅 및 FFT 화면

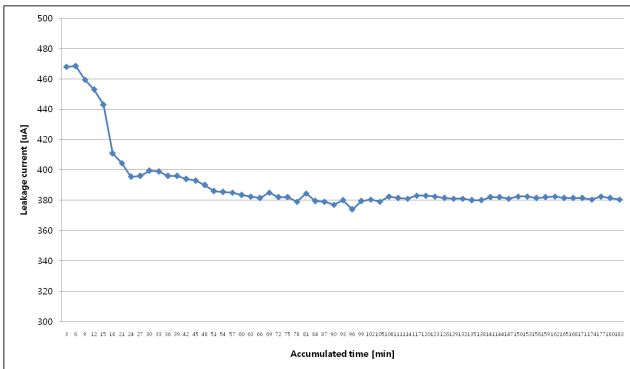
<그림 2.7> 크랙난 애자의 Leakage Current

둘째, 손상된 애자의 경우 정상애자에 비해 Leakage Current의 값이 큰 것을 알 수 있었고, 초기 30분동안 그 값이 급격하게 떨어지는 것을 알 수 있었다. 애자 표면 온도 분포의 경우 애자 표면이 아주 극심하게 손상되지 않는 이상 특이점을 발견할 수 없을 것으로 사료된다. FFT값의 변화 역시 특이점을 찾을 수 없을 것으로 사료된다.
