자동차의 화재발생원인 분석

이 의 평

한국화재조사학회장

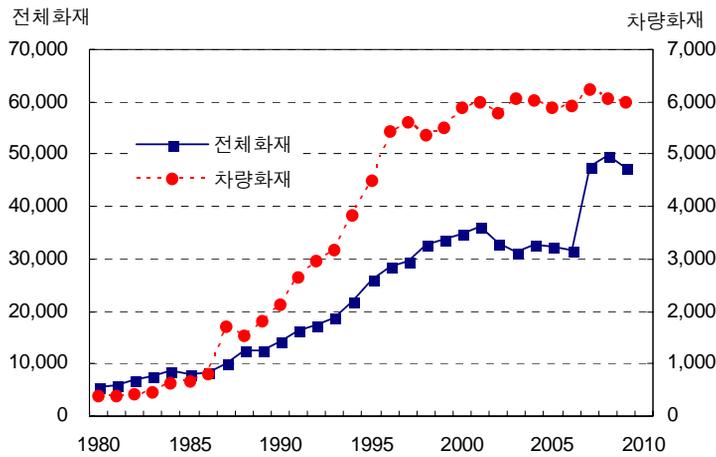
그림 1. 전체화재와 차량화재 발생의 추이

그림1은 1980년~2009년의 30년간 전체 화재 발생건수와 차량화재 발생건수를, 그림2는 전체 화재 발생 건수 중 차량화재가 차지하는 비율을 나타내고 있다. 전체화재는 물론 차량화재도 1980년대 후반부터 2000년대 초반까지 급격히 증가하였음을 알 수 있다.

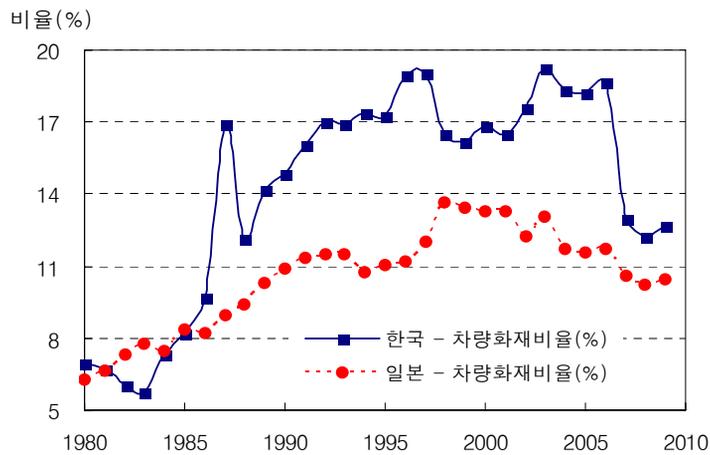
그림 2. 전체화재 중 차량화재가 차지하는 비율의 추이

2007년도에 급격히 총화재건수가 증가한 것은 국가화재분류체계의 개편에 따라 그 이전까지는 화재에 포함시키지 않던 아주 조그만 화재까지를 모두 화재로 포함시켰기 때문이다. 차량화재가 차지하는 비율은 1990년대 초반부터 2006년까지인 국가화재분류체계 개편 이전에는 15~20 %이었으나 국가화재분류체계 이후인 2007년부터는 12~13 %를 차지하고 있다. 차량화재의 비율이 낮아진 것은 차량화재 자체가 적어져서 발생한 현상이 아니라 앞에서 언급한 것처럼 국가화재분류체계의 개편의 따른 현상이다. 전체화재

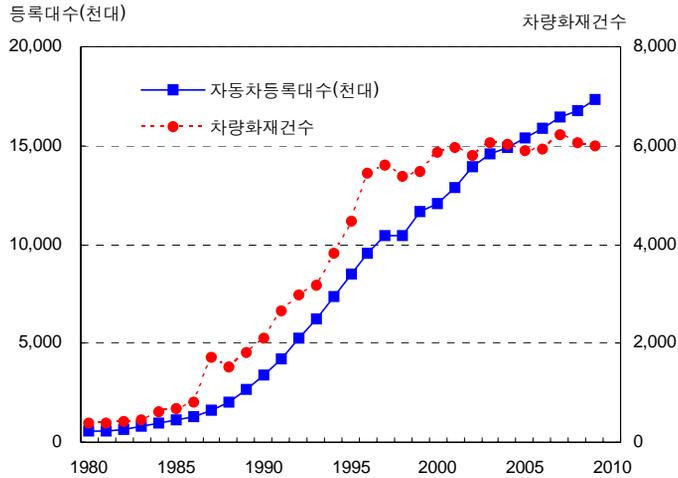
그림 3. 자동차 등록 대수와 차량화재의 추이

그림3은 1980년~2009년의 30년간 차량화재와 자동차등록대수의 추이를 나타내고 있으며, 2001년도까지 대략 자동차등록대수에 비례하여 차량화재발생건수가 증가하다가 2002년도부터 증가세가 둔화되고 있음을 알 수 있다.

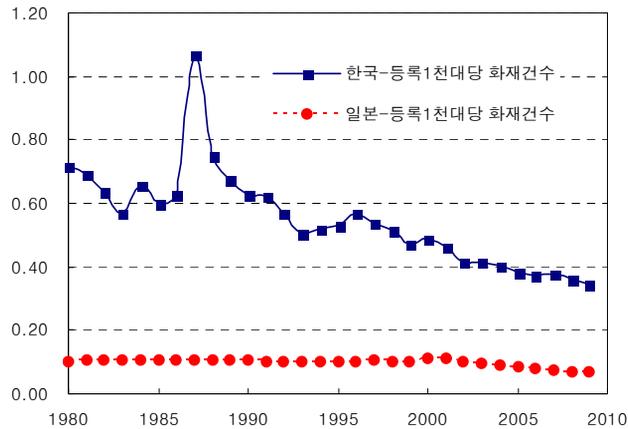
그림 4. 자동차 등록대수 1천대 당 차량화재 건수의 추이

그림4는 1980년~2009년의 30년간 자동차등록대수 1천대당 차량화재 발생 건수의 추이를 나타내고 있다. 감소추세에 있으며, 2009년도에는 1990년도에 비해 43.5 % 감소하였지만 2009년도에 일본에 비해 3배 높은 값이었다. 일본과 비교하면 우리나라의 전제화재 중 차량화재가 차지하는 비율은 높으며, 2009년도에는 2.42 % 높은 비율을 차지하고 있다.

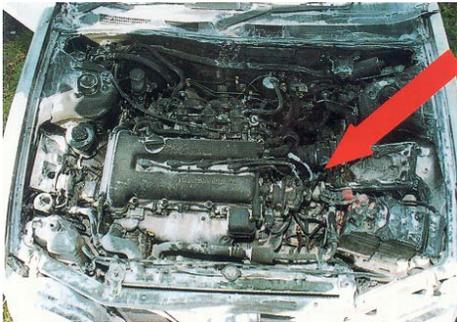
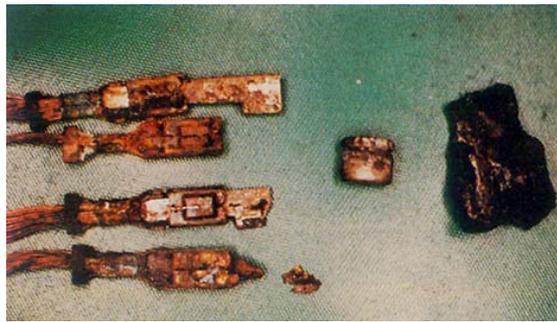
사진 1. 라디오 잡음 방지용 콘덴서에서 발화한 사례

또한 일반화재에서도 볼 수 있는 스위치나 릴레이부분의 트래킹현상, 각 기판의 불량, 콘덴서의 절연열화, 각 램프에 가연물 접촉 등의 발화도 있다. 사진1은 라디오 잭 음방지용 콘덴서에서 발화한 사례이다.

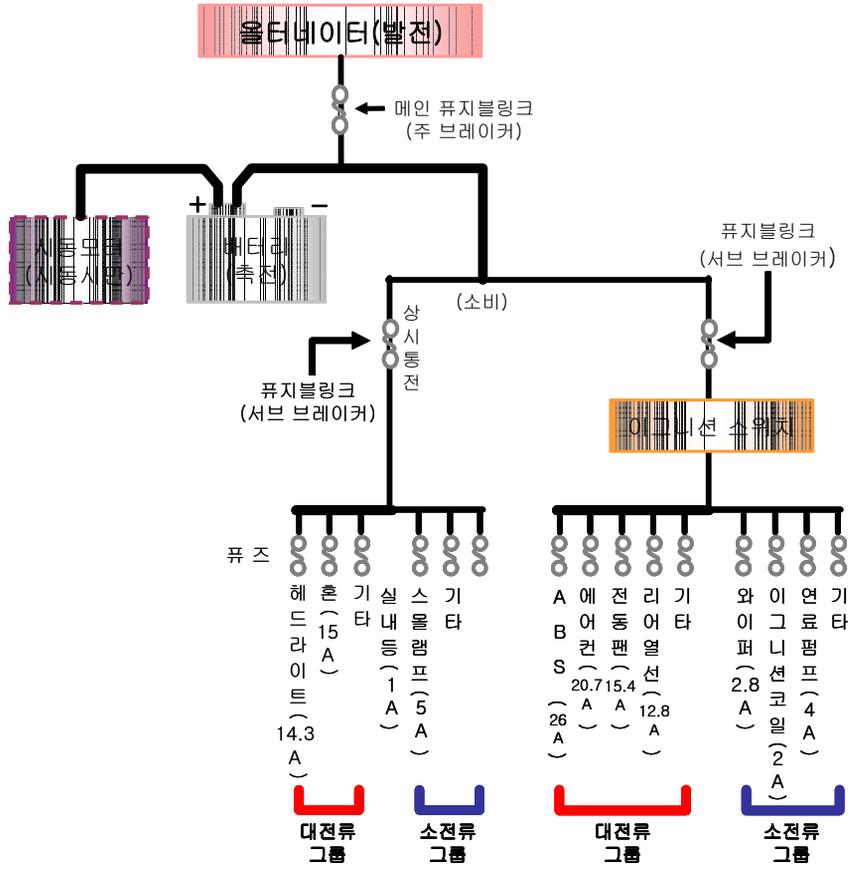
그림 6. 자동차 전기회로의 예

일반적으로 자동차의 배선은 그림6과 같이 되어 있다. 이를 보면 자동차의 전기회로는 상시 통전되어 있는 것과 이그니션스위치(시동키)를 ON으로 했을 때만 통전되는 것으로 나뉜다. 전기에 의한 발화라고 생각되는 경우에는 그 회로에 전기가 흐르고 있었는가 아니었는가(=통전입증)를 확인해야 한다. 그림6에 의하면 상시 통전회로와 시동키를 개입한 회로에 어떤 전장품이 접속되어 있었는지를 알 수 있다. 이는 또한 대전류그룹과 소전류그룹으로 나뉜다. 전류가 많이 흐르는 배선에 트러블이 있으면 발화에 이를 가능성은 높아진다. 어떤 전장품이 많은 전류를 필요로 하는지 파악해두면 좋을 것이다.

또한 그림6의 배선이외에도 센서 등의 신호선이 있는데, 신호선에는 발화에 이를 전류는 흐르지 않는다.

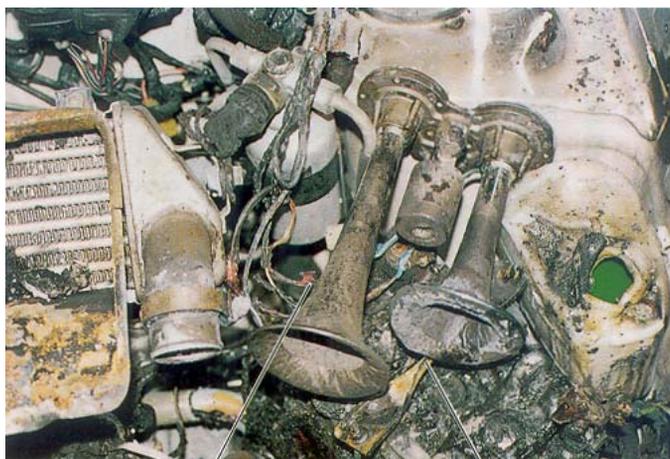
배터리 +단자에 접촉

배터리 고정금구에 접촉

사진 2. 나중에 설치한 혼이 배터리+단자와 상부 고정금구에 접촉하여 발화된 예

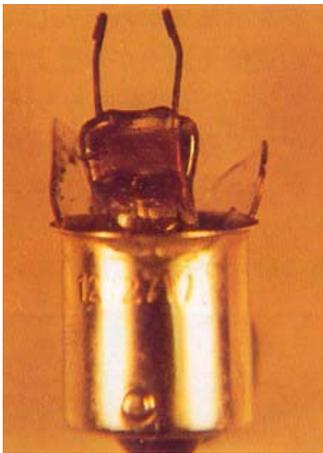
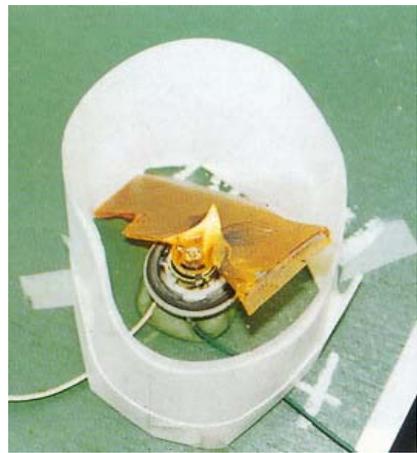
사진 3. 교통사고로 전구 유리가 깨졌으나 끊어지지 않은 필라멘트가 가연물과 접촉하여 화재가 발생한 예(우측은 재현실험임)

자동차화재는 교통사고에 따라 발생하는 경우도 많이 있다. 교통사고로 연료·오일 등의 누설, 전기배선의 손상, 마찰열이나 충격불꽃의 발생 등이 일어난다. 전기배선이 차체와 접촉하면 단락이 일어나는 것은 설명했던 대로이다. 리크방전이나 스파크는 휘발유 등을 착화시키는 발화원이 된다. 이들이 복합하여 발생하는 경우도 있다. 특별한 케이스로 교통사고로 헤드라이트가 손상되었는데, 전구의 필라멘트는 손상되지 않아 필라멘트가 노출되어 발열하여 발화한 예도 있었다.

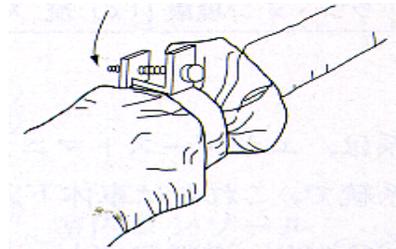
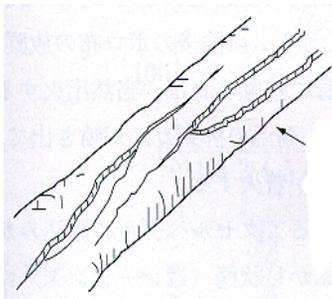
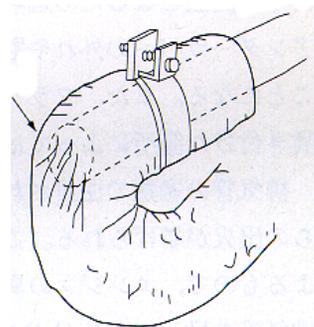
그림 8. 연료배관 중 누유가능성이 있는 개소

금속배관과 고무배관의 접속부
접속밴드를 너무 조여서 고무배관에 균열이 발생

금속배관과 접속부에서 급격한 고무배관의 휨

소손되어 있는 배관
보호고무에 균열이
생겨 고압배관이
노출되어 있다.

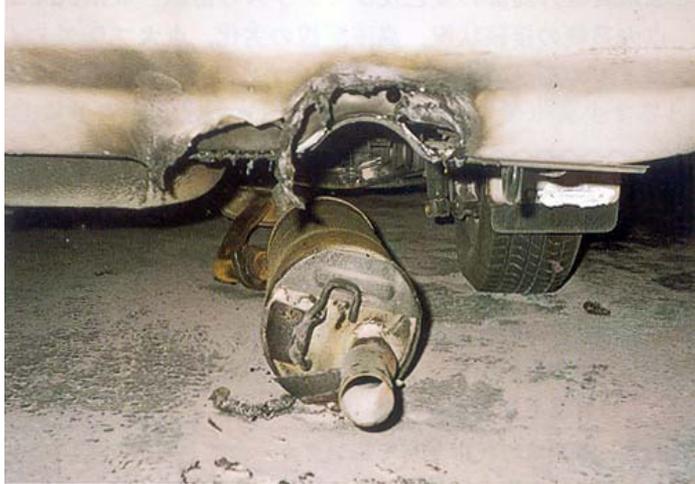
사진 4. 음주 후 시동을 켜 상태에서 차 속에서 잠을 자던 도중 발생한 화재의 예
(머플러를 매달고 있던 고무로 된 O링이 소손되어 있고, 머플러 주위의 후부 범퍼가 약간 소손되어 있음)

배기관의 과열로 주목되는 것은 사진4와 같이 자동차 내에서 잠을 자다 뒤척이다가 가속페달을 계속 밟게 되어 발화하는 경우이다. 이 경우는 이상(異常) 고속공회전(過레이싱³⁾)에 의한 것으로 엔진의 이상 고속회전의 계속에 의해 배기관이 과열되어 전도·복사열로 배기관에 매달려 있는 O링이나 차내의 바닥 시트에 착화하는 케이스와 엔진의 과열에 의해 「블로우 바이 가스 환원장치」⁴⁾ 내의 가스가 과열되어 합성수지제 캡이 용융하여 오일이 분출, 과열된 배기관 등에서 발화하는 케이스 두 가지이다. 차내에서 잠자는 경우는 과음 등을 하여 귀가할 수 없게 되어 차내에서 난방이나 냉방을 하기 위해 엔진을 켜 놓은 상태로 자버리므로 이 때문에 화재 발생 시에는 취침하고 있어 인명위험이 높고 크다.
