강교 보수도장용 Surface-tolerant 도료의 방식 특성

Anti-corrosion Properties of Surface-tolerant Paint for Steel Bridge Maintenance Coating

이찬영* · 장태순** · 김용두***

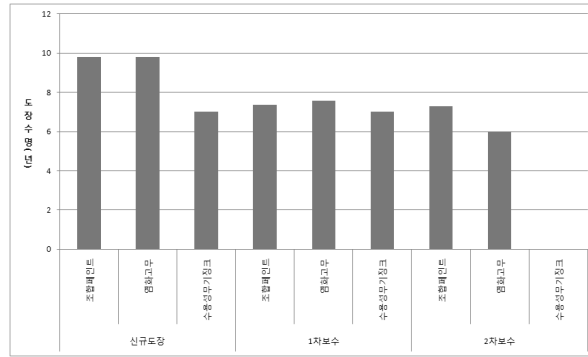
그림 1. 신규도장과 보수도장의 수명 비교

도장을 실시한 해로부터 차기 보수도장을 실시한 해까지를 도장의 수명으로 간주했을 때, 신규도장과 보수도장의 수명 비교 결과를 그림 2.2에 나타내었다. 신규도장 전체 평균수명은 9.75년, 보수도장 전체 평균수명은 7.33년으로 보수도장의 수명이 신규도장 수명의 3/4 수준 정도밖에 되지 않는 것으로 나타났다.

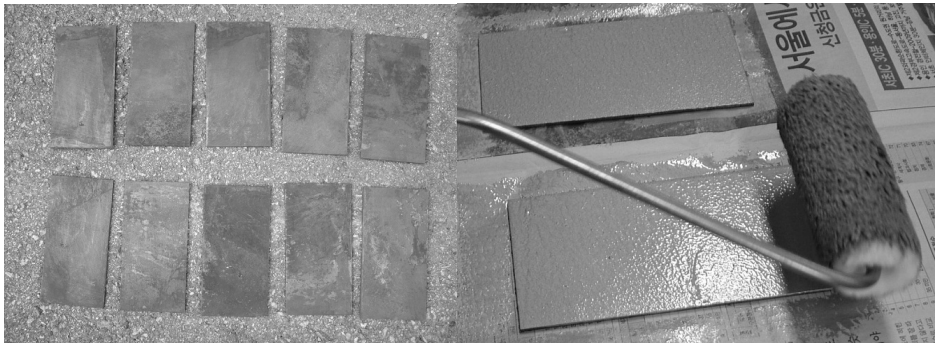
그림 2. 표면처리 후 시편상태

그림 3. 도장작업 장면

표 2에 나타난 바와 같이 총 5개 사의 도로 샘플에 대하여 방식성능 시험을 실시하였다. 시편제작을 위해 75×150×3mm 크기의 일반적인 탄소강을 표면에 골고루 녹이 발생되도록 일정기간 정치시킨 후 표면처리를 실시하였다. 표면처리는 최악의 현장조건을 모사하기 위해 철솔로 들뜬 녹만을 제거하였으며, 작업 후에는 그림 2와 같이 단단히 형성된 녹이 그대로 남아있는 상태를 확인할 수 있었다. 도장은 좁은 면적에 대한 국부 보수도장 상황을 모사하기 위해 그림 3과 같이 롤러를 이용하여 실시하였다.

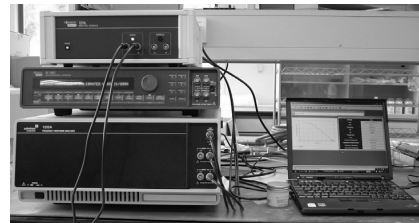
그림 4. EIS 측정 장면

정 장비는 Solatron사의 FRA (frequency response analyzer, 1252A) 및 dielectric interface (1296)를 조합하여 사용하였다. 임피던스 세부 측정조건과 측정 장면을 표 4 및 그림 4에 나타내었다.

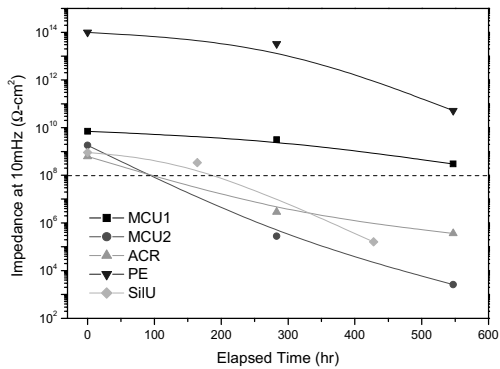
그림 5. 시간에 따른 저주파수 임피던스 값의 변화

그림 5에 촉진열화 시간 경과에 따른 저주파수 임피던스 값의 변화를 나타내었다. 한 종류의 습기경화형 우레탄은 547시간 경과 후에도 $1 \times 10^8 \Omega \cdot \text{cm}^2$ 이상의 높은 임피던스 값을 유지하였고, 폴리에틸렌 분체도료의 경우 547시간 후에도 $1 \times 10^{10} \Omega \cdot \text{cm}^2$ 이상의 매우 높은 임피던스 값을 나타냈다.

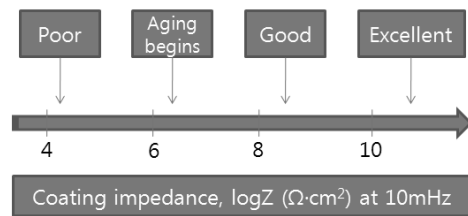
그림 6. 도막의 방식성능에 대한 일반적 판단기준

저주파수 임피던스 값으로부터 도막의 성능을 판단하는 기준은 일반적으로 그림 6과 같다고 알려져 있다.²⁾ 즉, 저주파수(10mHz)에서의 임피던스 값이 $1 \times 10^{10} \Omega \cdot \text{cm}^2$ 이상이면 매우 우수, $1 \times 10^8 \Omega \cdot \text{cm}^2$ 이상이면 우수하다

고 할 수 있으며, 약 $1 \times 10^6 \Omega \cdot \text{cm}^2$ 부근부터 도장의 열화가 시작되어 약 $1 \times 10^4 \Omega \cdot \text{cm}^2$ 이하로 내려가면 도막의 수명이 다 되어 더 이상 방식 성능을 발휘하지 못하는 상태가 된다.
