한국표준원전 증기발생기 전열관 Bobbin 검사의 폐기물발생 증가 요인 분석

심은섭, 김광제, 김희성, 박천웅, 서용범

케이엔디티엔아이(주), 서울시 금천구 가산동 685번지 디지털엠피아이 803호

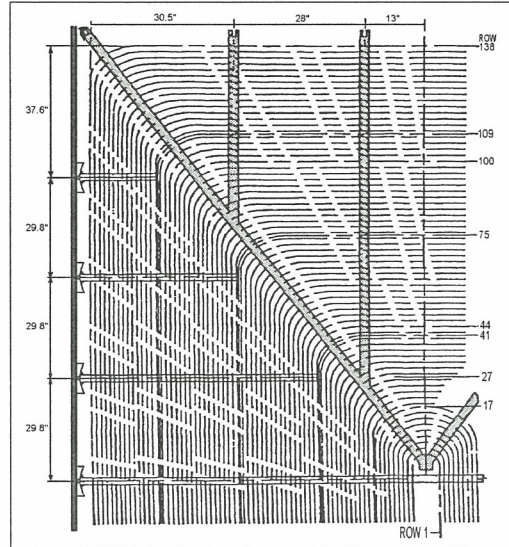
Fig. 1. KSNP 증기발생기 전열관의 형태 및 제원.

한국표준원전에는 미국 CE사가 설계한 System 80 Scale Down Model의 증기발생기 2대가 설치되어 있으며, 각각 SG 01과 SG 02로 부른다. 각 증기발생기는 수직형 재순환식으로 Fig 1.과 같이 ‘∩’와 ‘∏’ 형태의 전열관이 설치되어 있다.

한국표준원전 증기발생기의 전열관은 Fig 1.과 같이 전열관의 Row 번호가 1~17인 전열관은 ‘ \cap ’ 형태이고, 18~138인 전열관은 ‘ \sqcap ’ 형태이다.

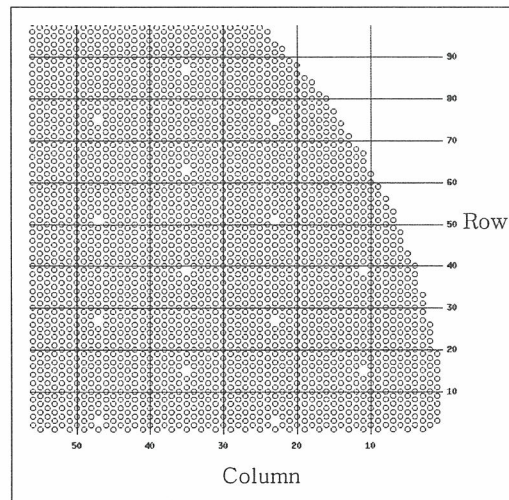
Fig. 2. KSNP 증기발생기 전열관의 배열도.

전열관 배열은 Fig 2.와 같으며, 전열관의 구분은 Row 번호와 Column 번호를 붙여서 구분하며 Row 번호는 Partition Plate에 가장 가까운 것을 1번으로 하여 차례로 증가하여 138번까지이며, Column 번호는 고온관의 Manway쪽의 처음을 1번으로 하여 차례로 증가하여 165번까지이다.
