# 근적외선 카메라를 이용한 태양전지 스트링 검사시스템 개발

## Development of String inspection system using NIR Camera in PV Module

Key words : PV Module, NIR camera, Inspection system

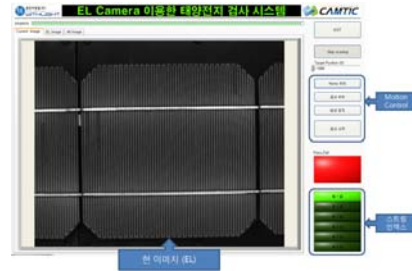
검사시스템의 운용프로그램은 LabVIEW를 이용하여 개발하고 있으며, 각 셀의 이미지를 검사하고 그에 대한 결과를 스트링 단위로 합산하여 검사한 스트링의 양/불을 판단하도록 하였다.

Fig. 6 Inspection Program
