# 임피던스 법에 의한 풍력 블레이드 접합부 손상 탐지 Detection of Damage in Adhesive Joints of Wind Turbine Blade using Impedance Method

Key words : Impedance, PVDF Film Sensor, Failure, Wind Turbine Blade

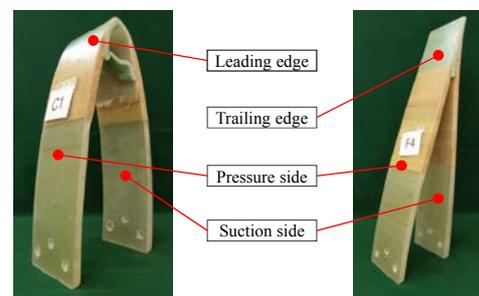
Fig. 1 Configuration of blade components used in this study

블레이드 접합부의 탈착 손상에 대한 탐지 가능성을 확인하기 위하여 Fig. 1 과 같이 블레이드의 부분품을 블레이드 선단과 후연의 두 부분품으로 나누어 제작하였다. 블레이드의

주 소재는 GFRP(Glass-Fiber Reinforced Plastic)를 사용하였다.

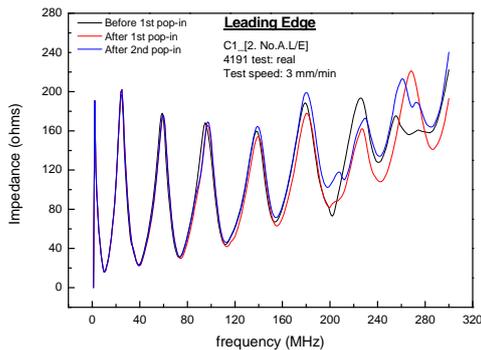
Fig. 2 Impedance vs. frequency curve for leading

edge of wind turbine blade

블레이드 선단부와 후연부에서 총 2 번의 팝인이 발생하였으며, 두 번째 팝인은 시험편이 최종적으로 파손된 상태로 나타났다. 이러한 1차 및 2차 팝인에 대하여 임피던스는 1차 손상 전과 후, 2차 손상 후에 총 세 번에 걸쳐 측정하였다. 블레이드의 선단부와 후연부의 손상 발달에 따른 임피던스 실수부에 대한 응답은 Fig. 2 와 Fig. 3 에 각각 나타내었다.

블레이드 선단부에서의 응답 임피던스는 측정 주파수 80 MHz 이상에서부터 뚜렷한 변화가 나타났으며, 최대 약 40 Ω의 절대 크기의 변화를 확인하였다. 또한 블레이드 후연부에서는 측정 주파수 1 MHz에서부터 임피던스의 절대 크기 및 피크를 이루는 주파수의 이동이 나타났다. 블레이드 선단부와 후연부 모두에서 손상의 발생 및 발달에 따라 임피던스의 절대 크기의 변화 또한 증가함을 확인하였다.

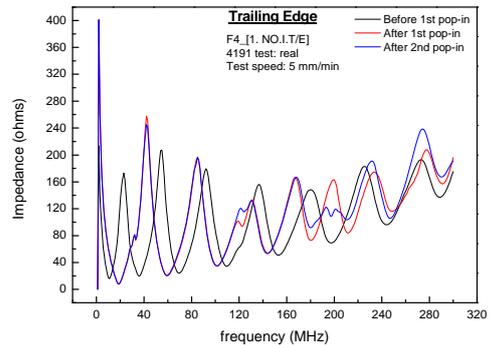
Fig. 3 Impedance vs. frequency curve for trailing edge of wind turbine blade
