펄스감마선에 의한 DC/DC 컨버터의 Latch-up현상에 대한 연구

The Study of Latch-up

Pulsed Gamma-ray, Latch-up, TREE(Transient Radiation Effect on Electronic device), DC/DC Converter

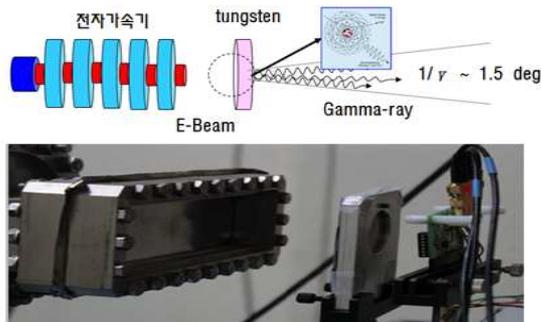
그림 1 감마선변환장치의 구성

본 연구에서는 실제 핵폭발상황에서 방출되는 즉발감마선을 실질적으로 모의하기 위하여 포항 가속기연구소의 Test LINAC시설을 이용하여 60MeV, 100mA의 전자빔출력을 감마선변환장치를 통하여 즉발감마선형태로 발생시킬 수 있도록 구성하였다. 감마선변환장치는 텅스텐(^{74}W , tungsten)재질로 구성된 디스크형태의 구조물로서 MCNP-5c코드를 통하여 주어진 선형가속기 출력인 60MeV, 100mA조건에서의 시뮬레이션을 수행한 결과 두께 6mm에서의 최대변환효율을 확인하였고[3] 이에 따라 그림 1과 같은 형태로 제작되었다.

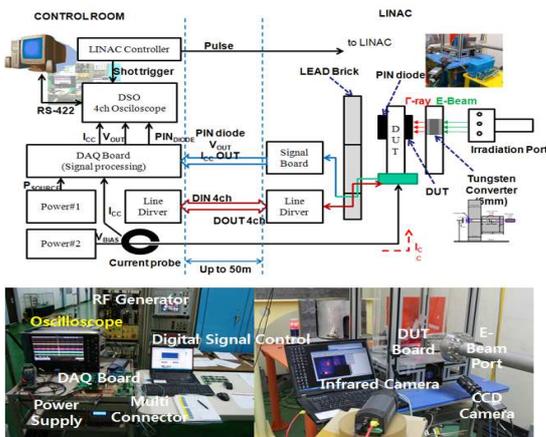
그림 2 과도방사선실측시험구성

방사선조사에 따른 전자소자의 과도방사선 실측시험에 대한 시스템구성은 그림2에 나타난 것과 같이 앞서 기술한 고선량의 즉발감마선을 발생시키기 위한 감마선조사장치와 더불어 방사선조사 시 발생하는 순간적인 과도응답을 측정하고 분석하기 위한 실시간 계측장치로 구성된다.

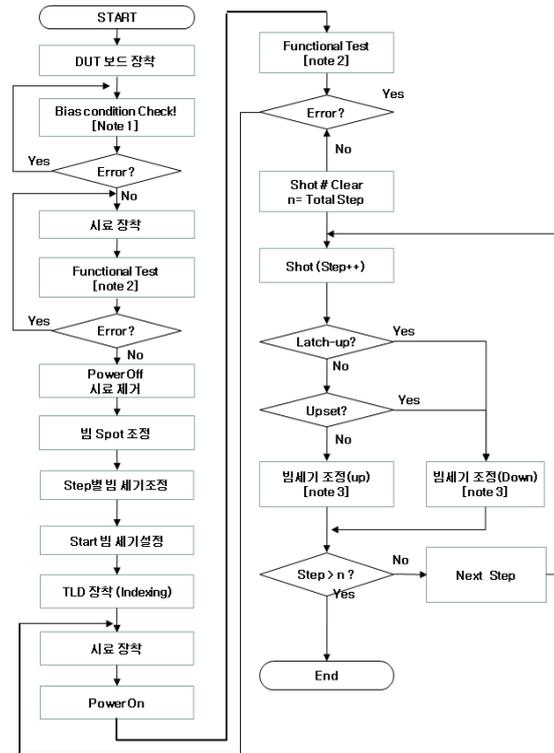
그림 3 과도방사선 시험절차

TPS54315 과도방사선 피해평가시험은 그림3에 나타난 것과 같이 미 국방성(DoD, Department of Defence)의 MIL-STD 883G[4] 에 명시된 과도방사선 시험절차를 기준으로 테스트 시료설치 및 방사선조사 전 시험설치방법, 그리고 Upset /Latch-up상태에 대한 평가 및 내방사선 임계치 확인을 위한 시험절차에 따라 수행되었다.

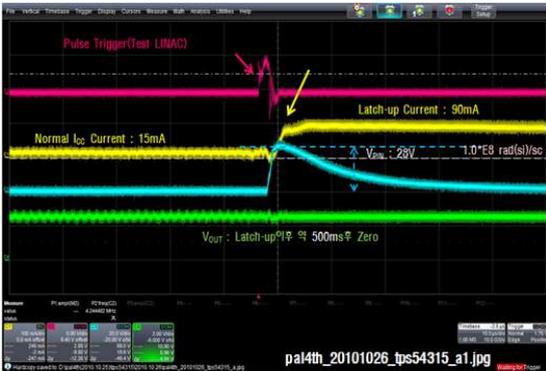
그림 4 과도방사선 인가에 따른 TPS54315의 Latch-up 결과(dose-rate : 1.001×10^8 rad(si)/sec)

TPS54315소자에 대한 과도방사선 실측시험은 $1.43 \times 10^7 \text{ rad}(\text{si})\text{sec} \sim 1.25 \times 10^8 \text{ rad}(\text{si})\text{sec}$ 범위의 선량률 조건에서 수행되었으며 실측결과 표1에 나타난 것과 같이 주어진 선량률 조건에서 출력전압의 Upset현상 및 Latch-up 현상이 확인되었다. 특히 Latch-up상태를 유지한 상태에서 추가적으로 과도방사선 펄스를 연속적으로 인가 시 Latch-up상태에서 정상상태로 초기화 되는 현상이 발생됨을 확인할 수 있었으며 이러한 원인은 과도방사선에 의하여 생성된 내부 광전류신호가 TPS54315의 내부 리셋회로를 트리거(Active)함으로서 소자내부의 리셋신호 입력을 활성화됨에 따라 초기화과정에서의 일시적인 입력 바이어스 차단으로 인하여 발생된 것으로 설명할 수 있다. 이러한 Latch-up 특성은 그림 3에 실측결과에 나타난 것과 같이 $1.0 \times 10^8 \text{ rad}(\text{si})/\text{sec}$ 이상의 선량률

에서 발생되었고 그이하의 선량률에서는 일시적인 Upset현상을 나타내었다.

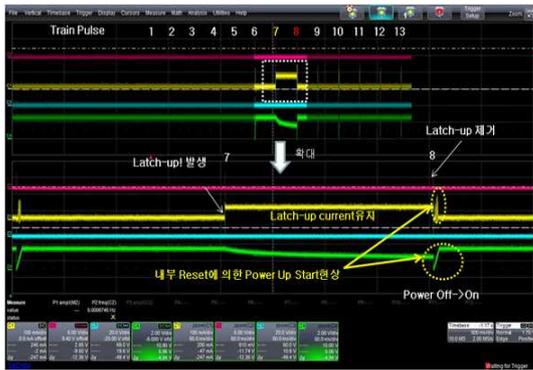
그림 5 TPS54315소자의 연속적인 펄스감마선 인가 시 과도응답특성결과

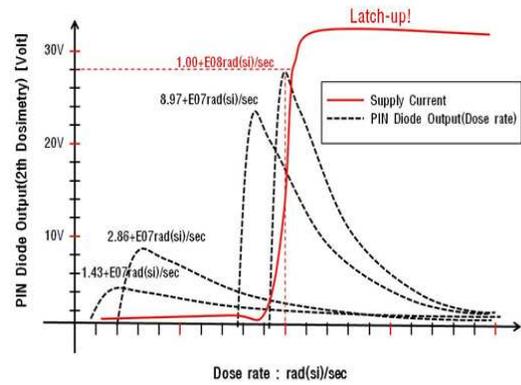
그림 6 TPS54315의 과도방사선 선량률에 따른 소비전류의 변화(Latch-up)

본 연구를 통하여 TPS54315의 과도방사선에 의한 Latch-up특성의 내방사선 임계치(threshold)는

1.0×10^8 rad(si)/sec으로 확인되었다. 이러한 실제 상용화된 DC/DC 컨버터소자인 TPS54315에 대한 과도방사선 실측시험에서 보여주는 것과 같이 과도방사선 조건에서의 상용전자부품소자의 Upset /Latch-up 현상에 대한 피해평가결과는 전자시스템을 구성하는 회로 및 전자부품소자의 경우 핵폭발과 같은 과도방사선 환경조건에 노출되는 경우 심각한 오류를 유발할 수 있는 가능성을 예상할 수 있다. 따라서 향후 우리는 다양한 전자소자에 대한 과도방사선 피해평가 및 분석에 대한 연구와 더불어 핵 방호 기술을 포함한 내방사선 기술에 대한 지속적인 연구를 수행하여야 할 것이다.
