병렬아크의 전기적 특이점에 관한 연구

A Study on the Electrical Properties of Parallel Arc

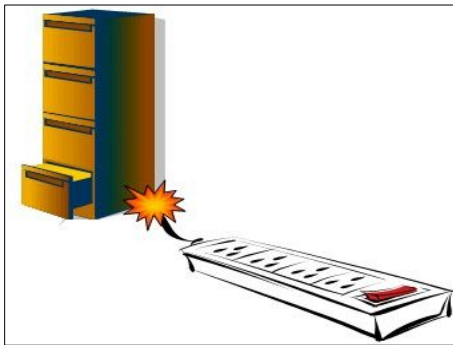
(a) 중량물에 의한 피복 손상

그림 1. 절연코드의 피복 손상 예

그림 1은 절연피복이 손상될 수 있는 예를 나타낸 것으로 그림 1(a)과 같이 무거운 중량에 의해 피복이 손상된 상태에서 주위의 먼지에 의해 트래킹이 발생할 수 있으며 그림 1(b)와 같이 문틈이나 문 밑에 전원코드가 반복된 스트레스로 인해 피복이 손상되어 병렬아크가 발생할 수 있다.

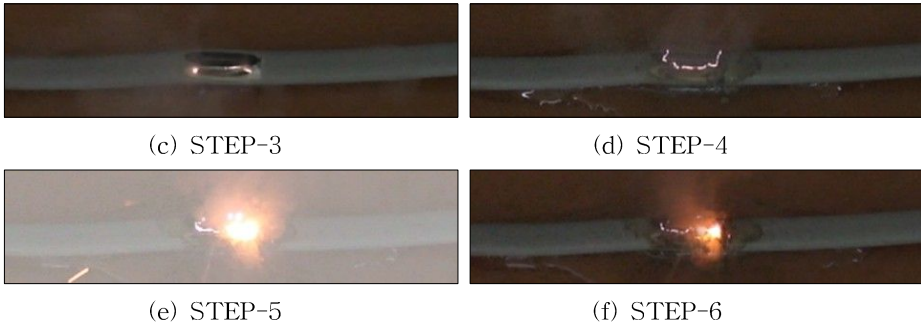
그림 2. 전원코드에서 트래킹 과정

그림 2는 비닐절연코드 VCTFK 1.25mm²에 피복의 일부를 벗겨 충전부가 노출된 상태에서 1% NaCl 수용액을 떨어뜨려 트래킹이 진행되는 것을 나타냈다. 그림 2(b)와 같이 초기에는 극간 거리가 가장 작은 부분에서 미소방전이 진행된 후 그림 2(c), 그림 2(d)와 같이 다양한 형태로 탄화도전로가 진행된 후 그림 2(e)와 같이 극간 아크방전이 발생하였다. 그리고 아크방전 이후 그림 2(f)와 같이 불꽃방전이 지속되었다.

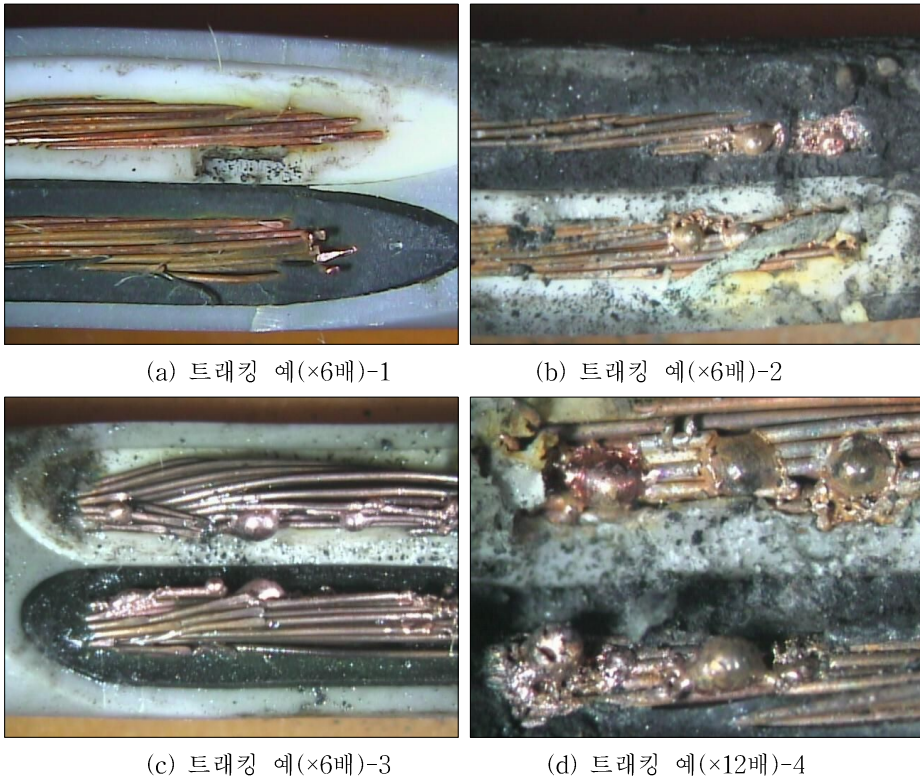
그림 3. 트래킹된 비닐절연코드의 부분확대

그림 3은 트래킹이 형성된 도진체의 형태를 실체현미경에 의해 나타낸 것으로 그림 3(a)와 같이 초기 미소방전에 의해 탄화도진로가 형성된 경우 양극간 도체 사이의 절연재 표면이 약간 녹아 있는 것을 관찰 할 수 있으며 트래킹이 장시간 진행된 경우 그림 3(b), 그림 3(c)와 같이 양도체의 중심을 경계로 유사한 용융흔을 관찰 할 수 있다. 또한 그림 3(d)와 같이 보다 확대된 상태를 관찰하여 보면 양도체의 용융흔 사이에 절연재가 녹아 있는 형태를 관찰할 수 있다.

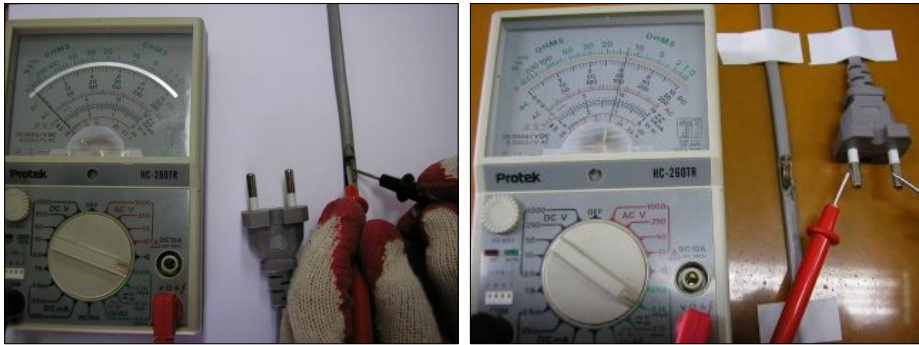
(a) 탄화된 절연재

(b) 플러그 핀

그림 4. 테스터에 의한 저항 측정

그림 4(a)는 트래킹이 발생된 절연재를 테스터로 측정한 결과 저항이 무한대로 나타났다. 비닐절연재료는 탄화도전로가 발생될 경우 발생된 열에 의해 그 주위가 녹아 저항이 무한대로 나타나는 경우가 많다. 이러한 경우 탄화도전로가 형성된 부위를 찾기보다는 그림 4(b)와 같이 플러그의 핀 단자의 저항을 측정하는 것이 효과적일 수 있다. 그러나 형성된 탄화도전로가 열에 의해 전부 녹아 있을 경우 도전체 사이에 저항으로 트래킹을 판단하기 어려운 경우가 흔히 있다. 이러한 경우 그림 3과 같은 도전체의 형상으로 트래킹을 판정할 수 있다.
