동부그린발전소 부두 건설 해상교통안전진단

요 약 : 충남 당진군 동부그린발전소를 건설하려는 계획에 따라, 15만 DWT급 석탄운반선 부두 및 3천 DWT급 석회석운반선 부두가 각각 1선씩 건설될 예정이다. 안전하고 효율적인 부두 건설을 위해 국토해양부 해상교통안전진단 시행지침에 의거 안전진단을 수행하였다.

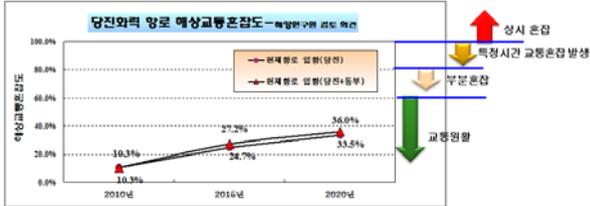
해상교통혼잡도 평가 결과

- 항로에서의 평균 일당 선속 : 6 knots
- 일당 시간 : 1일 2시간(주간, 저조정조) / 소용선 1일 12시간
- 운항가능일수 : 316일(가정(365일-30년 기상연보에서 해상작업불가능일수 산정))

- 해상교통혼잡도 검토 결과, 운항가능일수 및 항로 통행 선속에 따라 2015년 최대 63%에서 최소 27%의 해상교통혼잡도 차이 발생
- 기상청 기상연보와 동서발전 제공 자료의 기상 악화 일수 산정의 차이가 큼

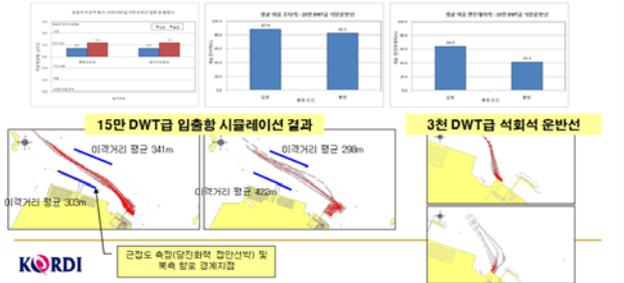
선박 조종시뮬레이션 주요 결과-15만 DWT급 및 3천 DWT급 석회석 운반선

- 국토해양부 해상교통안전진단 시행지침에 의한 평가 기준에 의거, 전반적인 통행 안전성 및 접이안 전성을 확보하고 있는 것으로 평가
- 입출항시 당진화력발전소 침안선박(20만 DWT급)과 북쪽 항로 경계지점과의 근접확률 10⁻⁴ 미만
- 입출항시 여유제어량 50% 이상
- 주관적 운항난이도 -2.0 미만일 만족하는 것으로 분석
- 전반적으로 동부그린발전소 입출항시 별다른 어려움 없음

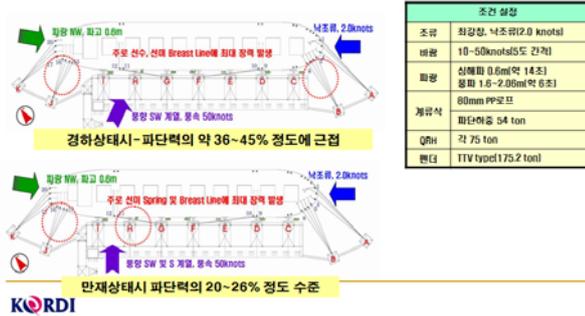
계류안전성 평가 - 개요 및 주요 결과

- 15만 DWT급의 경하 및 만재, 조위 변화, 파랑 주기 변화, 조류 방향 변화, 풍파의 영향에 따른 계류 안전성 분석 수행
- 심해파 및 풍파 발생에 따른 안전하역 선체 동요 기준 검토

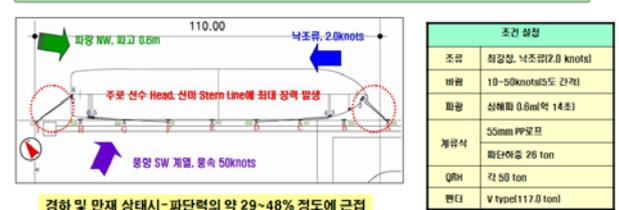
계류안전성 평가 - 3천 DWT급 석회석 운반선

- 3천 DWT급 석회석 운반선의 경하 및 만재 상태에서의 계류안전성 평가 수행
