# 커튼월 유리의 열파손에 관한 실험적 연구

## An Experimental Study on Thermal Breakage in Curtain Wall Glazing

이 재 현\*      남 중 우\*\*      방 중 석\*\*\*

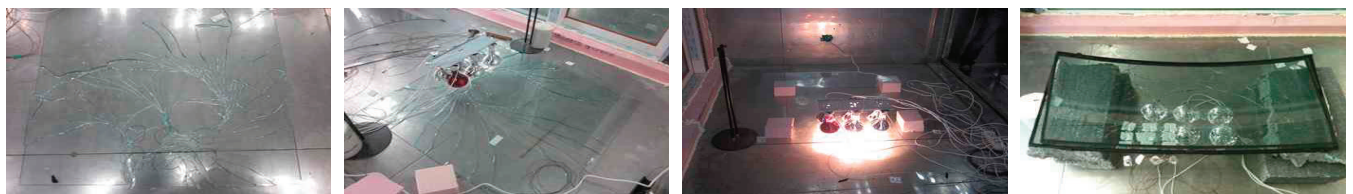
비강화 평면 단판유리(면취有)

비강화 평면 단판유리(면취無)

반강화 평면 단판유리

반강화 곡면 단판유리

그림 2. 유리 종류별 열파손 형상

표 2는 유리 종류별 열파손 특성을 나타낸 것으로서 비강화 평면 단판유리의 열파손 실험 결과, 100~140℃ 온도차에서 열파손이 발생한 반면 비강화 곡면 단판유리의 경우 250℃의 온도차에서 열파손이 발생하였다. 이는 곡면 단판유리의 경우 제조 단계의 열처리에 의해 강도가 향상되었기 때문으로 판단된다. 또한, 면취 없는 유리가 면취 있는 유리보다 다소 낮은 온도차에서 열파손이 발생하는 것으로 나타났으며, 반강화 단판유리의 경우 평면 및 곡면 유리 모두 260~280℃ 온도차에서도 열파손이 발생하지 않았다. 한편, 비강화 곡면 복층유리의 경우 40~60℃ 온도차에서 열파손이 발생하였는데 이는 복층화 과정에서 시공된 2차 실리콘의 구속에 의한 응력이 발생함에 따라 단판유리보다 낮은 온도차에서 파손이 일어났기 때문으로 판단된다. 그림 2는 유리 종류별 열파손 형상을 나타낸 것으로서 열파손은 유리의 가장자리 부위에서 시작되어 주변의 직각방향으로 진행하다가 경사지어 나가는 모양으로 나타났다. 이는 현장에서 발생하는 전형적인 열파손 형상과 유사한 것으로 확인되었다.
