철도용 구동장치의 피로시험에 관한 연구

A Study on the Fatigue Test in Running System of Railway

Key words : Structural strength, Stress, Fatigue

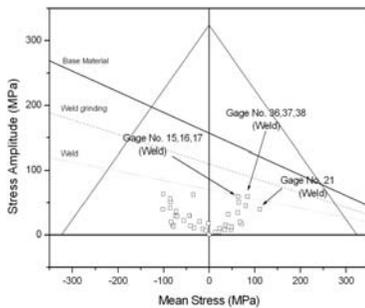
Fig. 2 피로내구선도

시험결과는 KRS 9210(철도차량용 대차스톡-설계통칙)에 따라 하중시험에서 구한 응력을 이용하여 합성평균응력과 합성변동응력을 구하고 이를 응력 한계도에 도시하여 평가한다.

대차 프레임에 사용된 재료는 SWS490A이며, 그 기계적 성질은 표 2와 같다. 각각의 측정 위치에서 합성평균응력과 합성변동응력을 구하여 피로내구선도에 나타내었으며 그림 2와 같다. Gauge No. 15, 16, 17은 볼스타 옆면의 위치로서 용접부이며, Gauge No. 21은 볼스타 옆면 하부 굴곡부의 위치로서 용접부 이고, Gauge No. 36, 37, 38은 볼스타 옆면의 위치로서 용접부이다. 앞서 서술한 부분에서만 높은 응력이 발생하였으나, 모두 허용응력을 만족하고 있다.
