송전선로 이상진단 시스템 개발에 관한 연구

A Study on Diagnosis System Development of Overhead Transmission Lines

Abstract - 본 연구는 가공 활선 송전선로의 이상 진단을 위한 시스템 개발에 관한 것으로 송전 첩탑 경간내에 설치되어 있는 송전선을 주행하며 전선의 내부 또는 외부의 열화를 확인하기 위한 것이다. 본 연구에 의한 시스템은 지상으로부터 30m 이상의 높이에서 설치되어 운행되기 때문에 바람에 의해 낙하되지 않도록 구성하였다. 또한 복도체 또는 4도체 선로를 주행하도록 설계하였으며 345kV 고압에서도 전계 및 자계의 영향을 받지 않도록 설계하였다. 전선의 이상 검지를 위해서 카메라를 설치하여 얻어진 데이터를 영상 처리 하여 이상 부위에 대한 에너지 변화를 관찰하여 이상 유무를 판단하도록 하였다. 완성된 시스템은 설치 및 이동을 위해서 경량화 시켰으며 분해 조립이 쉽도록 구성하였다. 본 시스템의 현장 적용에 의한 실험 결과 1m/sec의 이동 속도에서 1mm 이하의 스크래치에 대하여 검출이 가능하였다.

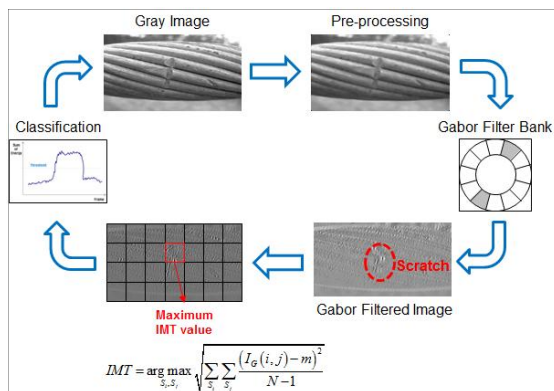
〈그림 1〉 영상 검출 Flow

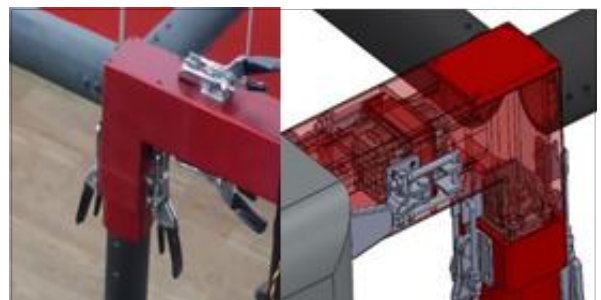
〈그림 3〉 래치 클램프 구조

그림 3은 본체의 메인시스템과 내부 통신을 위해 적용한 커넥터와 연결부위를 보이고 있다. 외부에서는 래치 클램프를 적용하여 구성 요소간 연결이 쉽도록 하였으며 내부에는 절연 커넥터를 적용하여 전계 및 자계에 대한 영향을 최소화 시키는 구조로 하였다.

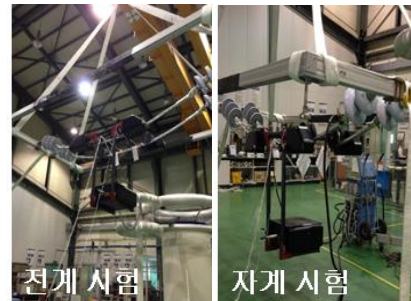
<그림 7> 전계 및 자계 시험

자계 시뮬레이션 결과는 1000A의 전류 공급에서 나타난 결과로 전계 시뮬레이션 결과와 같이 구동부 케이스 내부에는 영향을 보이지 않는 것을 확인할 수 있었으며 시뮬레이션 결과를 토대로 제작된 시스템에 전계 및 자계 시험을 각각 실시하여 이상 없음을 확인하였다.
