노후 건축물 구조부별 환경 노출에 따른 탄산화 성분 변화 특성 분석

An Analysis of the Characteristics of Changes in Carbonation Components by Environmental Exposure in Deteriorated Building Structures

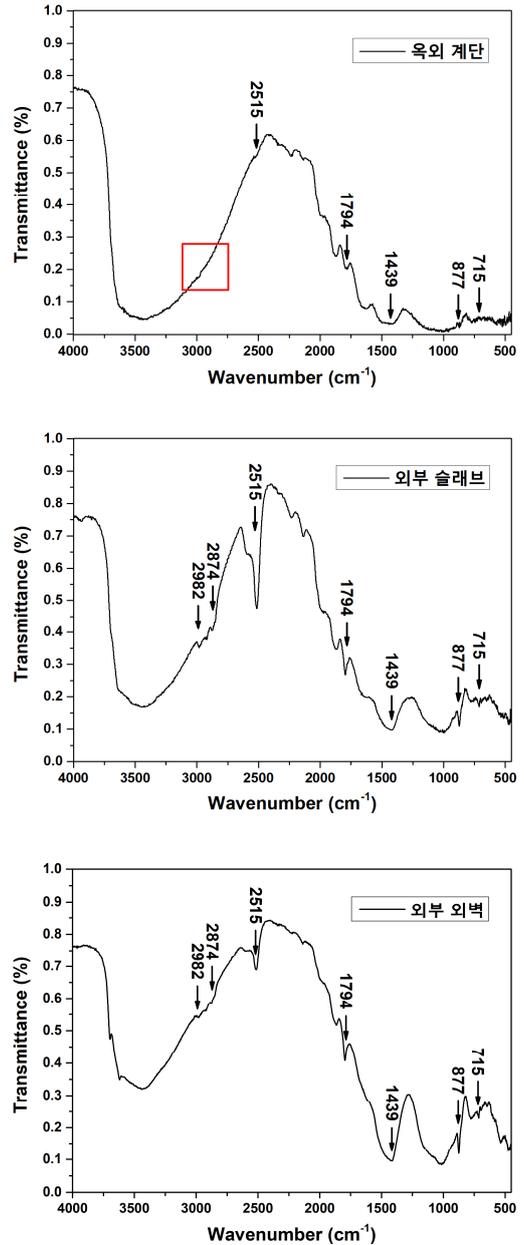
그림 1. 노후 건축물에서 채취한 구조부별 탄산화 성분 분석 결과

그림 1은 노후 건축물 3곳에서 채취한 외부 시료의 구조부별 탄산화 성분 분석 결과이다. 실험 결과 모든 시료에서 선행연구와 동일한 영역인 1420~1400, 877~875, 720~717 cm^{-1} 피크에서 피크값이 발견됨을 확인하였지만, 옥외 계단에선 피크의 세기가 완만한 경향을 보였다.

그림 2는 일반적인 탄산칼슘의 IR 스펙트럼 분석 결과로 2982, 2874, 2515, 1794 cm^{-1} 피크가 존재함을 확인하였다. 이를 토대로 3곳의 탄산화 성분을 추가 분석한 결과 외부 슬래브와 외부 외벽에선 피크가 모두 일치하는 반면 옥외 계단에서는 2982, 2874 cm^{-1} 피크값이 발견되지 않았다. 2515 cm^{-1} 에선 아주 미약한 피크 세기를 보였고, 1794 cm^{-1} 에선 완만한 피크 세기가 나타났다. 다음 결과를 유추해 보면 옥외 계단은 외부 슬래브와 외부 외벽에 비해 탄산칼슘 피크가 부족하기에 탄산화 진행 정도가 느릴 것으로 판단된다.

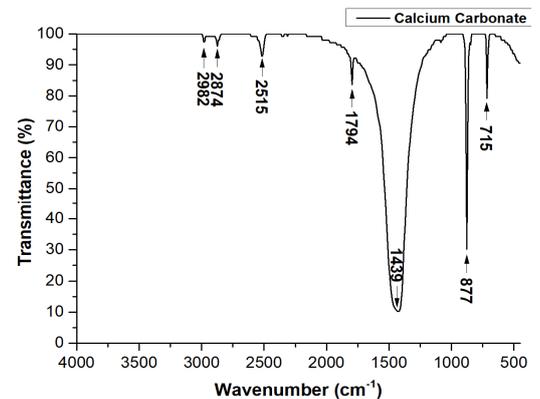
그림 2. 일반적인 탄산칼슘 IR 스펙트럼 분석 결과
