電氣火災 調査要領

韓國電氣安全公社 技術開發室長

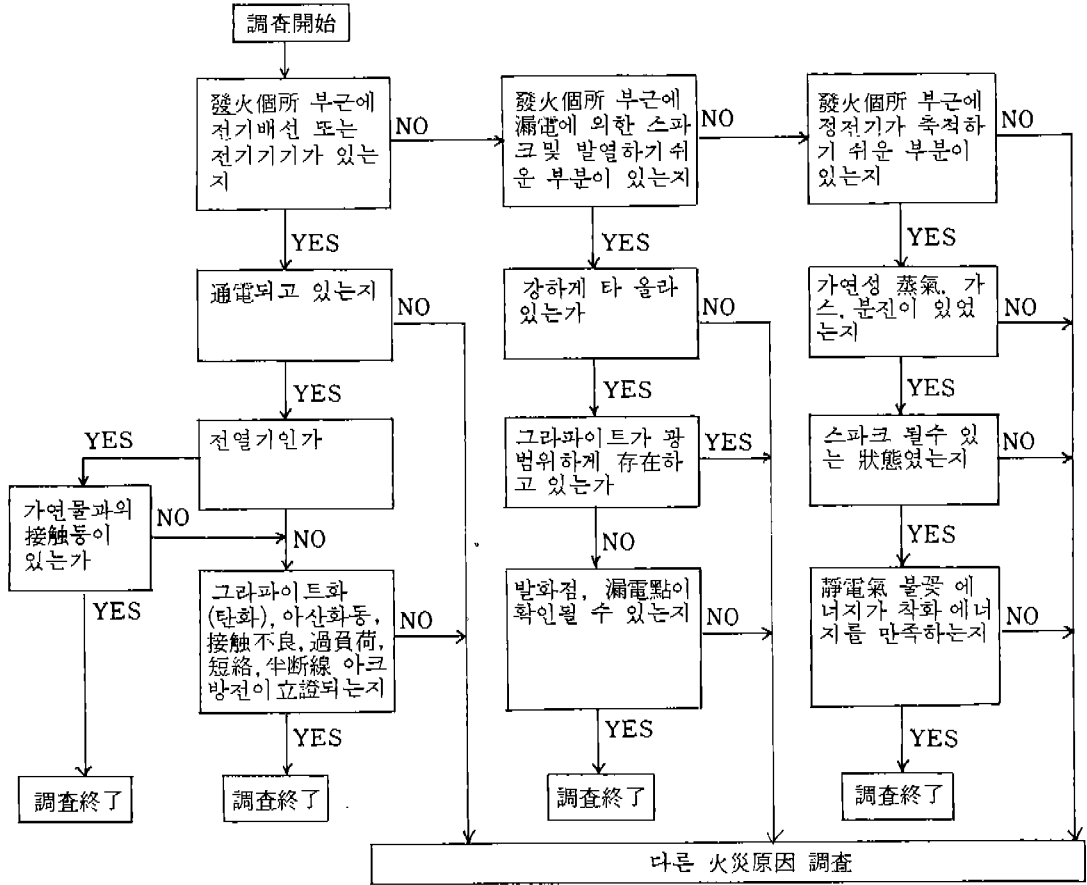
〈그림 1〉 전기화재의 조사요령

그림 1은 전기화재를 調査하는 境遇의 플로우 차트이다.

그림 1에서 보는 바와 같이 電氣火災는

- 1) 電氣配線이나 전기기기 또는 그 부근으로부터 發火하는 境遇
 - 2) 漏電經路가 되는 부근에서 發火하는 경우
 - 3) 정전기 스파크에 의하여 가연성 가스, 분진 등에 착화하여 發火하는 境遇이다.
- 이 3가지가 아닌 경우에는 다른 原因으로 推定하여 화재 조사를 실시한다.

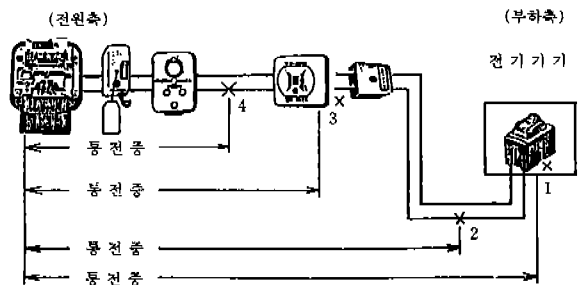
〈그림 2〉 短絡痕迹과 通電立證의 範圍

그림 2의 × 標示 個所에서 短絡 痕迹이 ·發見

되는 경우에는 그곳으로부터 전원측의 차단기 모두가 通電中이었음이 입증된다.

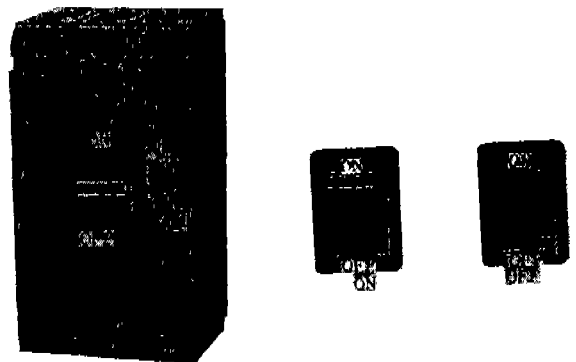
〈그림 5〉 트립 기구가 붙은 노 퓨즈 브레이커

그림 5 좌측은 트립기구(過電流 檢出機構)가 내장된 브레이크로서 과전류가 흘렀기 때문에 손잡이가 중간에 정지하고 있다.

手動으로 操作하면 사진 우측에 표시되어 있는 바와 같이 손잡이는 반드시 ON, OFF중 어느 位置에 位置하며, 중간에 位置하는 것은 아니다.

따라서 이 種類의 브레이커 손잡이가 중간에 위치하고 있는 경우는 過電流가 흘렀다는 사실이 立證된다.

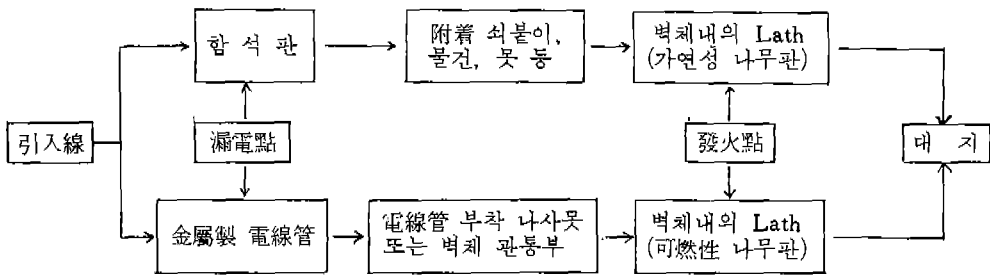
(그림 11) 누설전류의 경로와 발화점

○漏電點은 주로 지붕의 철판, 물받이 통, 간판지선, 동력선 파이프 入口, 동력선 接續函 등

○발화점은 주로 합석철판 또는 철판의 이음새, 벽에 박힌 못, 동력선 파이프 입구, 고압선이 접촉한 木材 등
