# PUMP의 누설방지를 위한 Mechanical / Face Seals

글/이민형  
〈MOON ENGINEERING  
& TECHNICAL  
SERVICES 대표〉

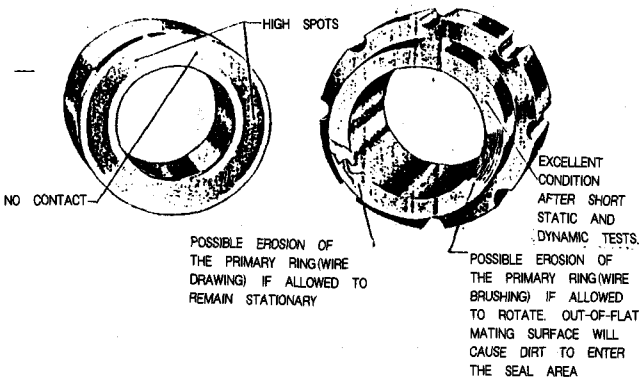
#### 4) 기계적 변형

두 군데의 커다란 접촉 부분을 만들면서 MATING RING이 기계적으로 변형이 된다.

접촉 영역의 색이 바래져 없어져 가는 형태이다.

현상	원인	처방법
SHAFT가 회전하든지, 정지해 있는지 SEAL 누설이 점차로 생길 때.	1. FACE가 평면이 아닐 시.	<ol style="list-style-type: none"> <li>1. BOLT를 과잉 TORQUE로 조임으로써 GLAND에 변형이 생겼는지 체크할 것.</li> <li>2. STUFFING BOX 압력이 높은지 여부를 체크할 것.</li> <li>3. CLAMP MATING RING을 사용하는 부품들의 각진 상태를 체크할 것.</li> <li>4. STUFFING BOX FACE의 평면상태 체크.</li> <li>5. MATING RING과 접촉하는 부분의 GLAND 표면 상태 체크할 것. 미세한 이물질도 완전히 제거하고 MATING과 함께 표면은 푸른 색을 띠어야 된다.</li> </ol>

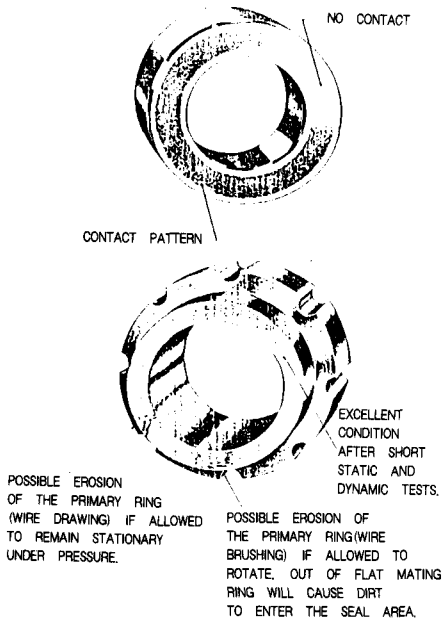
## 5) 기계적 변형

약 270°에 걸쳐 접촉이 이루어지면서 MATING RING이 기계적으로 변형이 되가고 있으며, 위치가 낮은 부분에서 색이 바래져 없어져 가는 형태이다.

현상	원인	처방법
SHAFT가 회전하든지, 정지해 있든지 SEAL 누설이 점차로 생길 때.	1. FACE가 평면이 아닐 시.	1. BOLT를 과잉 TORQUE로 조임으로써 GLAND에 변형이 생겼는지 체크할 것. 2. CLAMP MATING RING을 사용하는 부품들의 각진 상태를 체크할 것. 3. 분할 CASE PUMP의 STUFFING BOX FACE의 평면상태 체크할 것. 4. MATING RING과 접촉하는 부분의 GLAND 표면 상태 체크할 것. 미세한 이물질도 완전히 제거하고 MATING과 함께 표면은 푸른 색을 띠어야 된다.

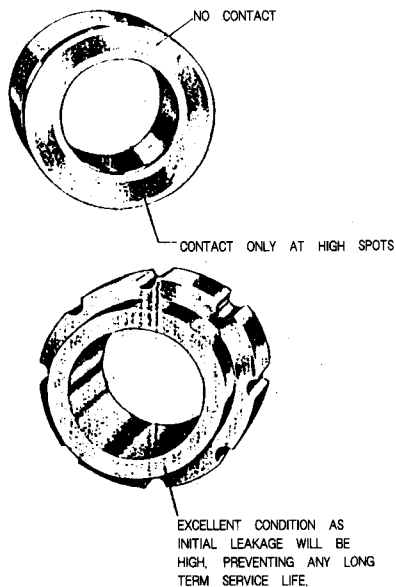
## 6) 기계적 변형

BOLTS에 접촉부분을 만들면서 MATING RING이 기계적으로 변형이 되고 있다.

BOLT가 조여지는 부분에서 FACE 접촉부분이 높아진다.

현상	원인	처방법
SHAFT가 회전하든지, 정지해 있든지 SEAL 누설이 점차로 생길 때.	1. FACE가 평면이 아닐 시.	1. BOLT를 과잉 TORQUE로 조임으로써 GLAND에 변형이 생겼는지 체크할 것. 2. STUFFING BOX와 GLAND PLATE 사이의 GASKET 소재를 좀더 부드러운 것으로 교환할 것. 3. 완전히 면 전체에 GASKET이 균등히 접촉되도록 하거나, GALND PLATE의 변형이 일어나지 않도록 CENTER-LINE 위에서 접촉이 이루어지도록 할 것.

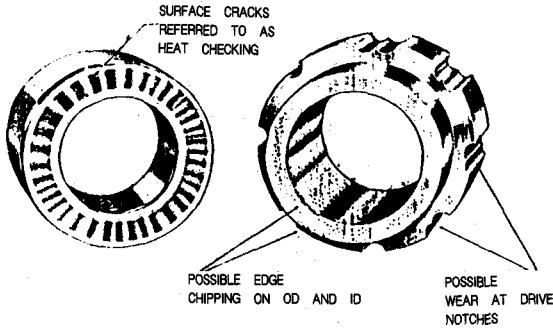
7) 마모가 심하거나 열 변화로 인한 표면의 악영향 관찰 :

360° 전반에 걸쳐 MATING RING의 심한 마모가 일어났거나, 온도 변화로 인한 표면의 악영향 상태, SEAL 주위에 CARBON 부스러기들이 쌓이면서 PRIMARY RING의 심한 마모현상이 일어난다. SEAL FACE가 닫혔다, 열렸다 하면서 PRIMARY RING이 약간씩 깨지기 시작하는 상태도 생긴다.

현상	원인	처방법
SHAFT가 회전하든지, 정지해 있든지 SEAL 누설이 점차로 생길 때. FLASHING 또는 FACE POPPING에서 소리가 날 때.	1. SEAL 접동면에서 SEALED LIQUID가 기화(VAPORIZING)될 때.	1. PUMPING되는 LIQUID가 인화점 이상 인지 반드시 PUMP 흡입 압력을 체크할 것. 2. 다단 PUMP에서는 반드시 각 단의 압력에서 벗어난 STUFFING BOX 압력은 인화되지 않도록 충분히 높아야 한다. 3. SEAL이 제대로 선정되었는지 체크할 것. 4. 운전 온도상에서 SHAFT와 PRIMARY RING사이에서 운전 적정 틈새가 있는지 체크. 5. SEAL FACE에 충분한 냉각을 시킬 것.

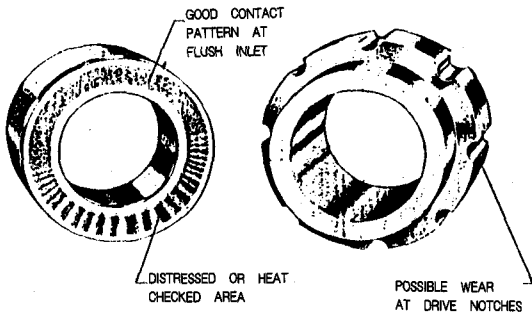
8) 열 변화로 인한 표면의 악영향에 관한 부분 관찰 :

접촉 유형의 약 1/3이 열에 의한 악영향을 받으며, SEAL FLUSH INLET로부터 180° 영역이 악영향을 받는다. SEAL주위에 CARBON 부스러기들이 쌓이면서 PRIMARY RING의 심한 마모현상이 일어난다.

현상	원인	처방법
SHAFT가 회전하든지, 정지해 있든지 SEAL 누설이 점차로 생길 때. FLASHING 또는 FACE POPPING에서 소리가 날 때.	1. SEALED LIQUID가 SEAL FLUSH로부터 180° 기화(VAPORIZING)될 때.	1. PUMPING되는 LIQUID가 인화점 이상 인지 반드시 PUMP 흡입 압력을 체크할 것. 2. STUFFING BOX의 BOTTOM에서 BUSHING 틈새가 적절한지 체크해야 한다. 3. SEAL FACE에 충분한 냉각을 시킬 것. 4. 원주상의 FLUSH GROOVE에 대한 GLAND PLATE를 체크할 것.
